# Tanulságos esetek és balesetek

***Gázláng Mérnökiroda Kft. Szege***

# Gázrobbanás, gáztűz szabálytalan szerelés miatt

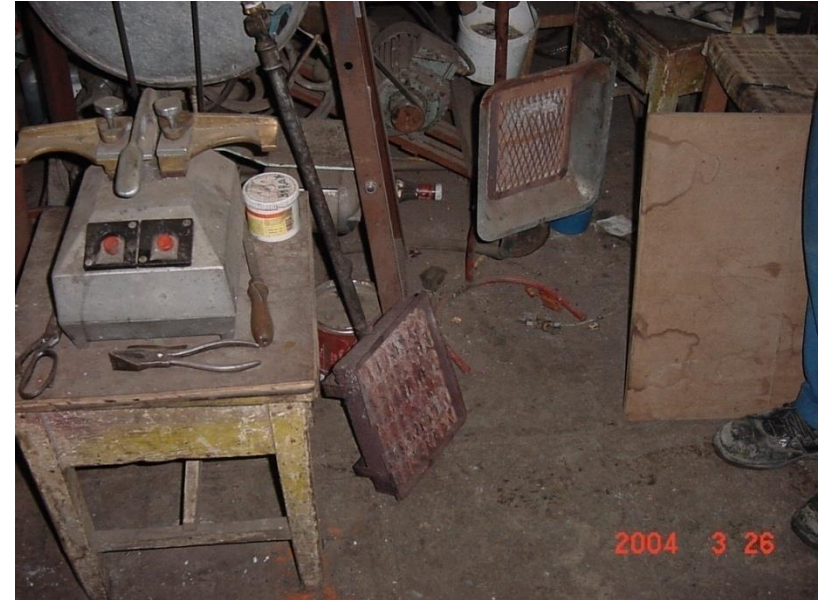
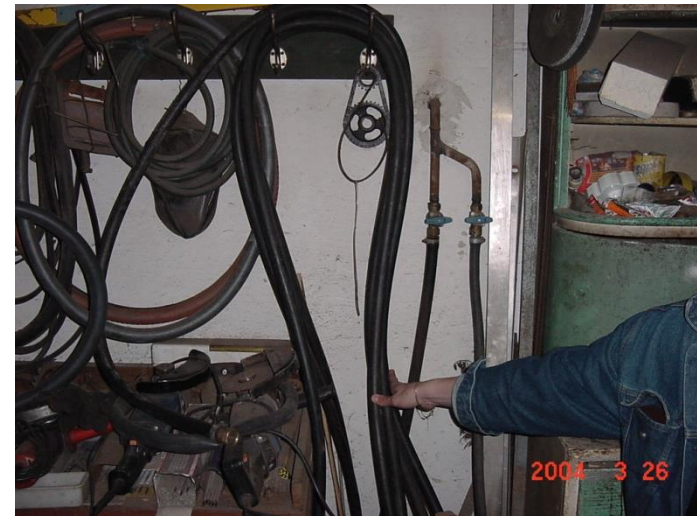
A megállapíthatatlan típusú, szabálytalanul szerelt gázégő golyóscsapját a tulajdonos elzárta, majd róla a gumitömlőt (!) eltávolította.

A gumitömlő másik végéhez csatlakozó Y-csőcsokon lévő  $\frac{1}{2}$ "-os golyóscsapot viszont nyitva hagyta. A földgáz kb. 0,5 óra alatt töltötte meg az  $5,3 \times 3,3 \times 2,3$  m méretű,  $38,4 \text{ m}^3$ -es helyiséget a talajszinthez közel üzemelő infrásugárzó szintjéig. A detonátor az infrásugárzó volt.

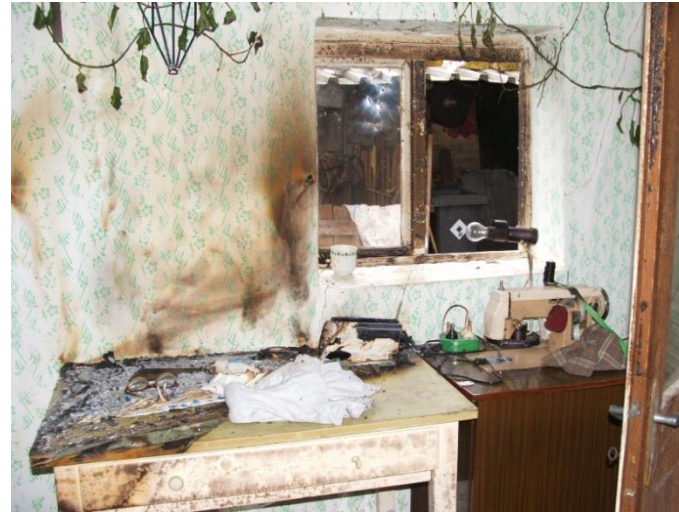
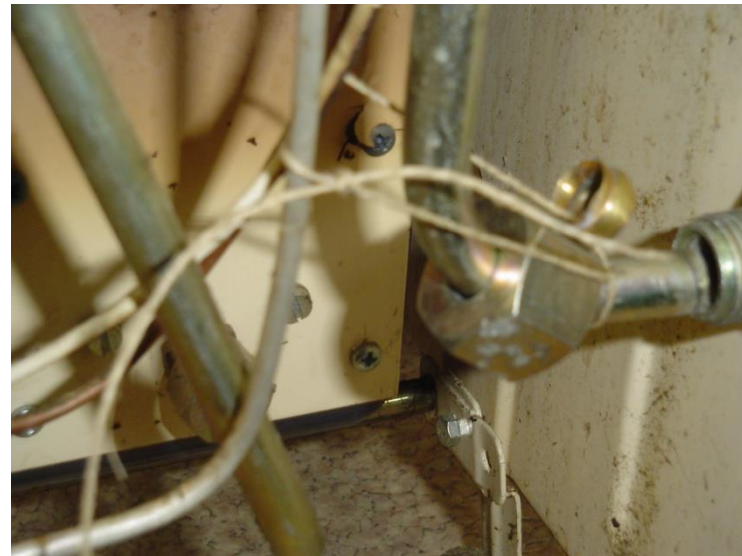
A robbanás a melléképületben következett be, ahol 1 db Karancs 3P tip. gáztűzhely és 1 db GF 215 tip. kéményes konvektor van felszerelve. A konvektoron a készülékarmatúra bekötőcsöve repedt a roppantógyűrűs hollandernél, itt erős szivárgás tapasztalható. A rendelkezésre álló információk alapján nem állapítható meg, teljes bizonyossággal, hogy a konvektor a robbanás következtében sérült, vagy az okozta a robbanást.

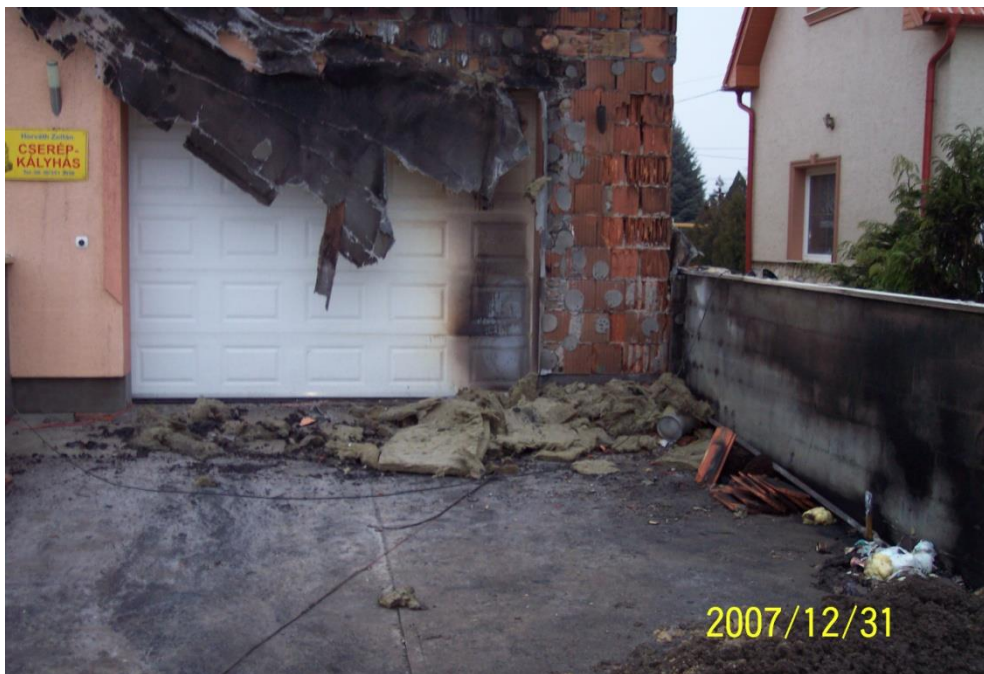
- KHS-3,5 AS tip. nyomákszabályozó begyulladt
- A nyomákszabályozó alatt a műanyag szeméttároló edény is kiégett.

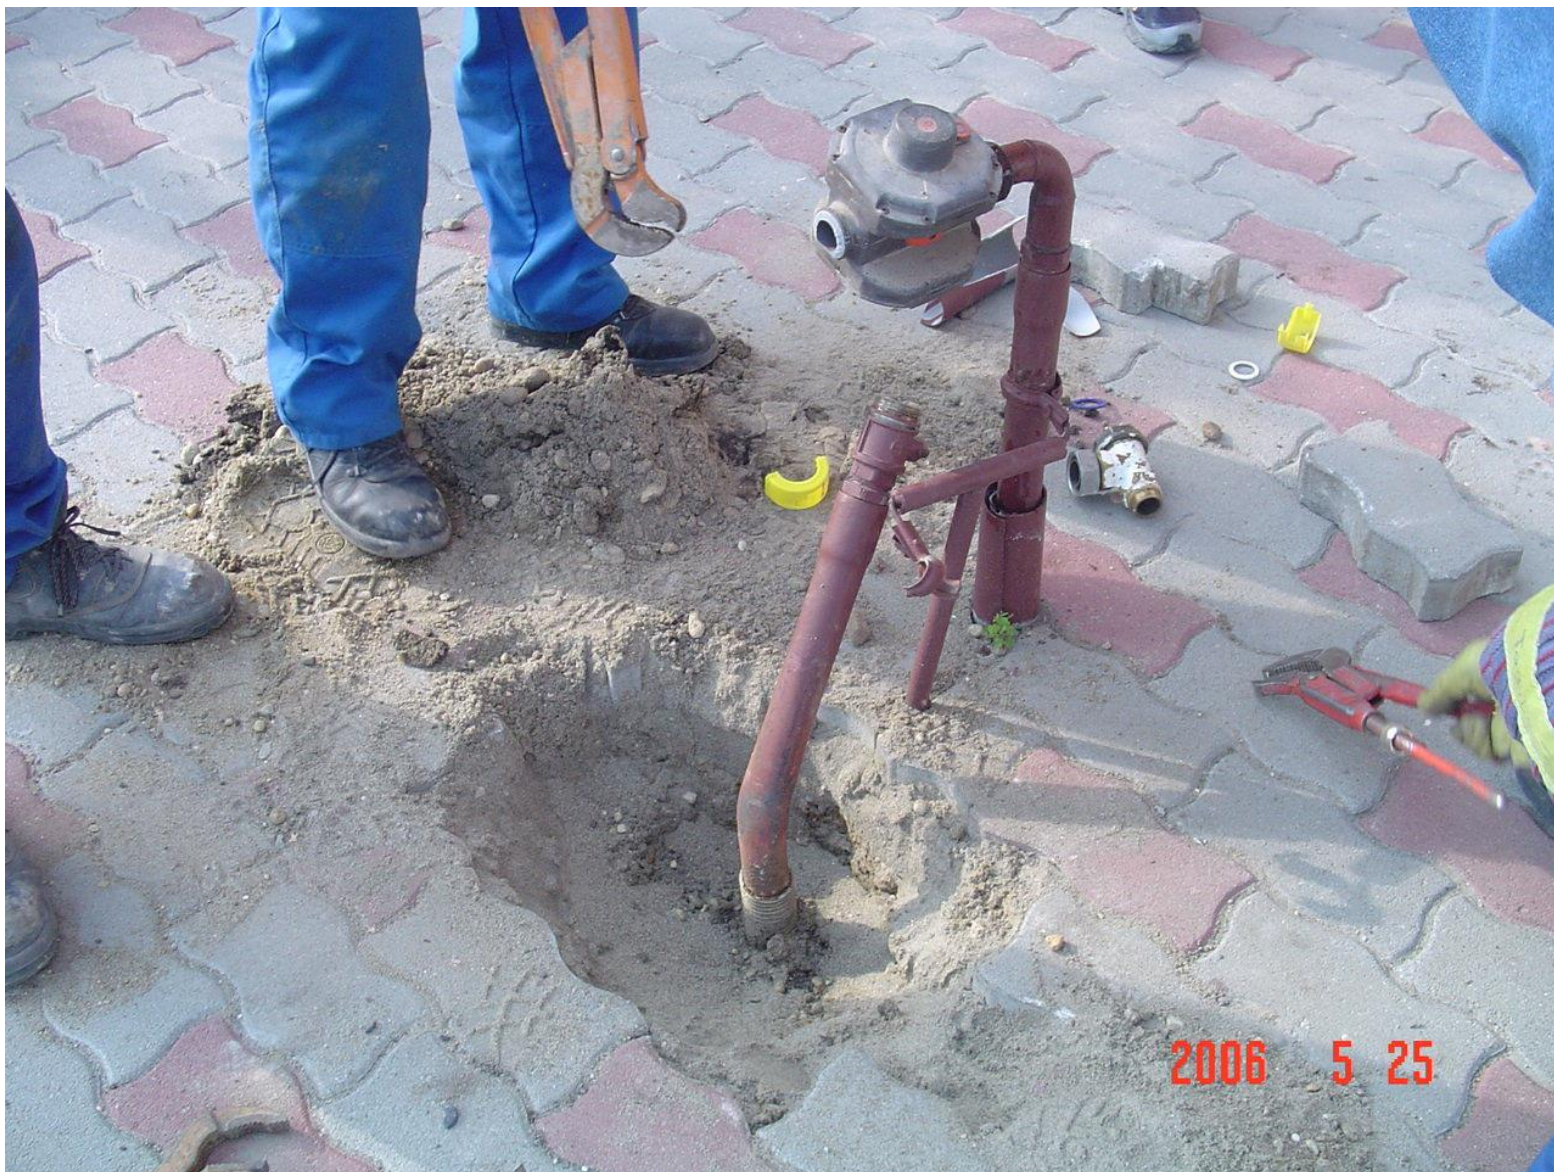
# A nyomásszabályozó rongálása

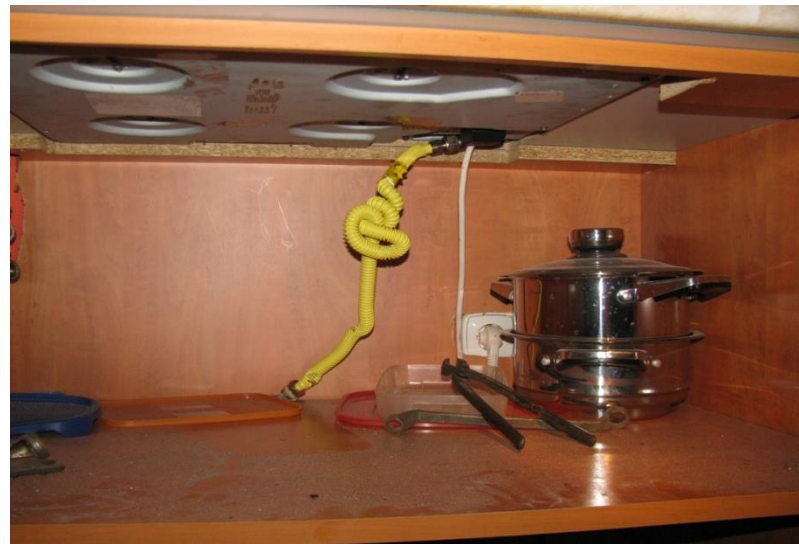
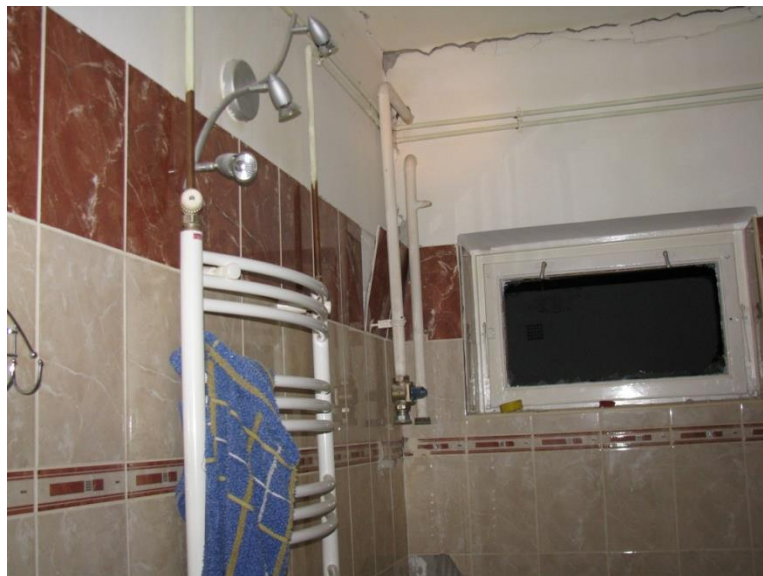
- A helyszíni szemle és az alábbi fénykép alapján megállapítható, hogy a főzőlap bekötővezetékét megsértették és az elzáró szerelvény után lebontották.
- A megbontás következtében a földgáz a lakás légterébe, melyet ismeretlen gyújtóforrás berobbantott.

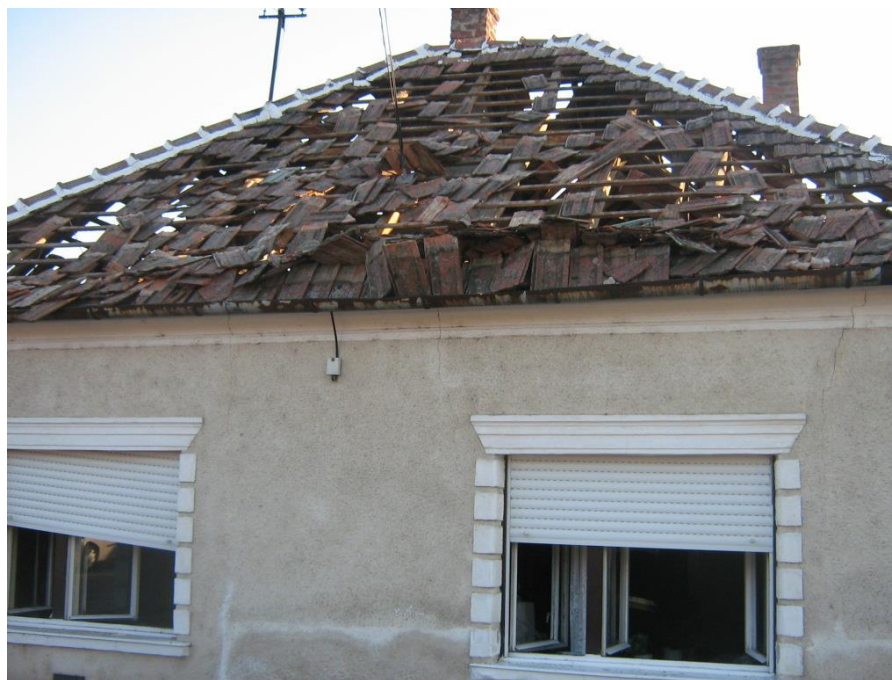
- A kis szobában található F8.50 tip. parapet gázkonvektor  $\frac{1}{2}$ "-os készülék elzáró csapját a csőből kihajtották, így a földgáz szabadon áramolhatott a lakásba, miután a lakás feltelt, ismeretlen gyújtóforrás berobbantotta.

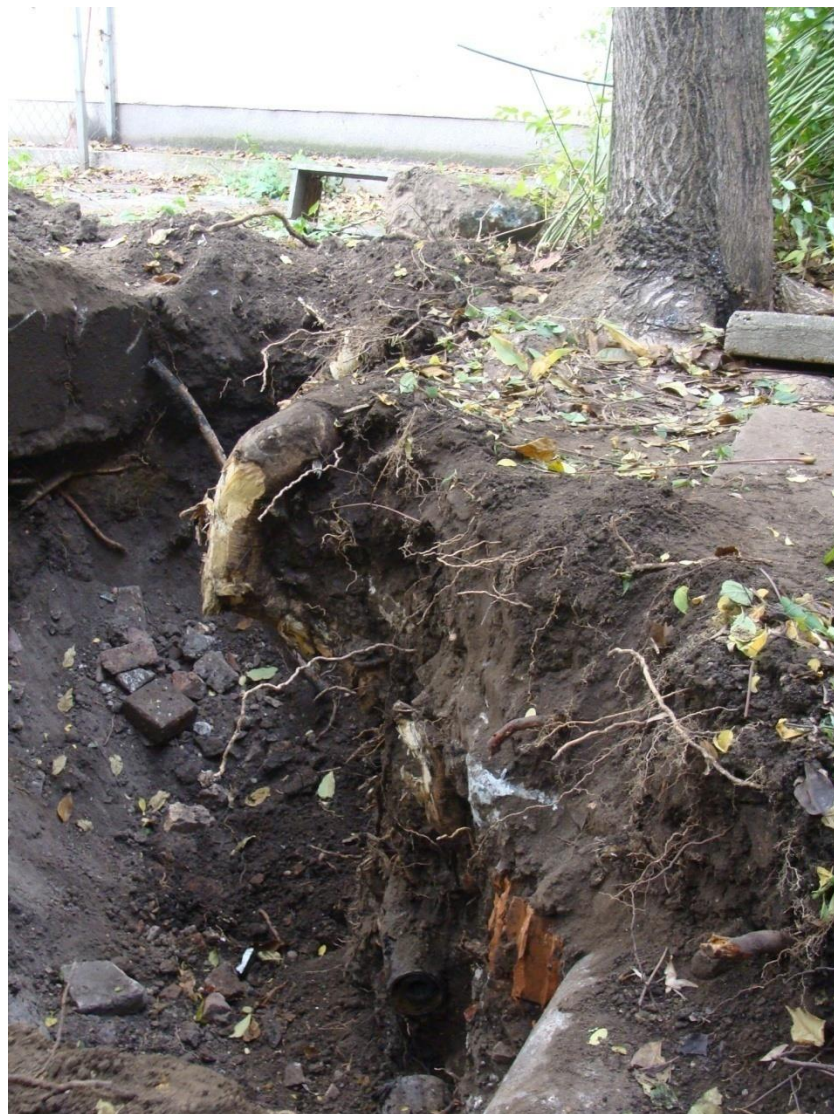
- A földbe fektetett vezeték környezetében mért gázkoncentráció értéke 20 – 60 tf% között mozgott.
- A feltárás során kiderült, hogy egy régebben (feltételezhetően 1968-70-es években) létesült leágazásról van szó. A földbe fektetett leágazó vezeték elzáró szerelvénye után a csatlakozó vezeték szabadon szerelve a folyosón keresztül egy másik ingatlanon, majd a ház sarkánál földbe fektetve halad a másik utca egyik háza alá benyúlva, 2,5 m hosszan (vakvezetékként).
- A gázszivárgást korróziós hiba okozta.

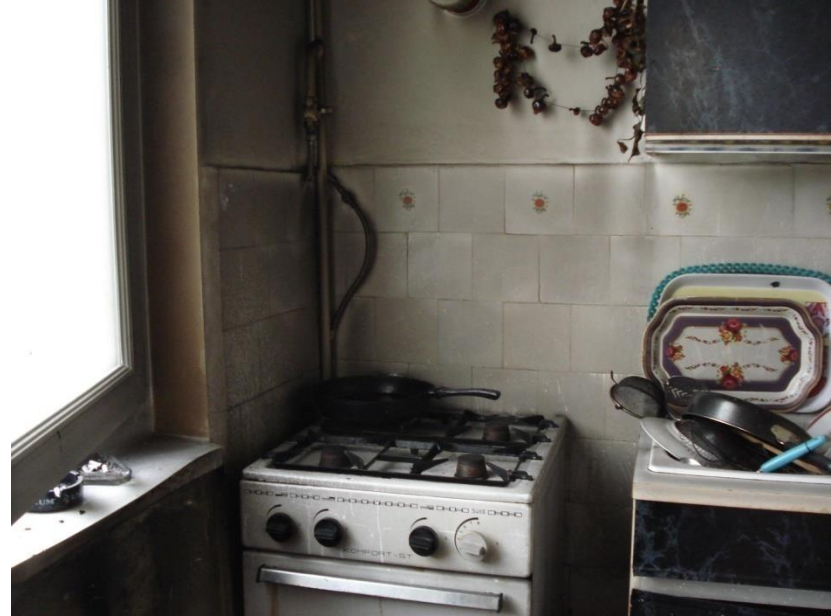
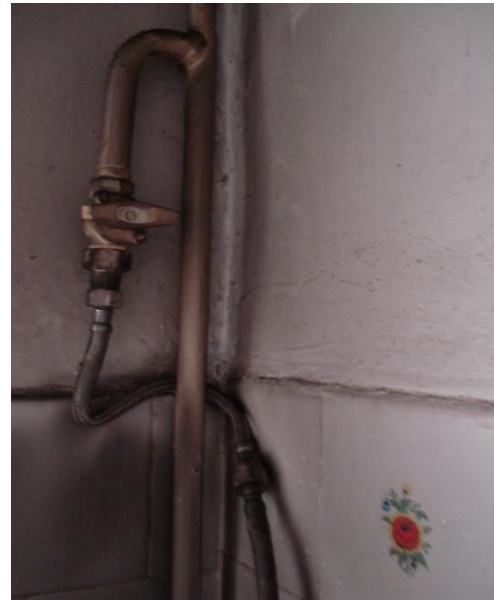
- A teakonyhában lévő gáztűzhely (2 db flexibilis csőből összeszerelt) csatlakozásánál a hollandert teljesen kilazított, kézzel könnyen mozgatható állapotban találtuk. A hollandier alatt kb. 10 cm-rel a flexibilis cső megtört, mely a készülék felé a gázáramlást korlátozta.
- A konyhaajtóban egy csőfogó volt a földön és a tűzhely hollandieren a csőfogó friss nyomai jól láthatók.

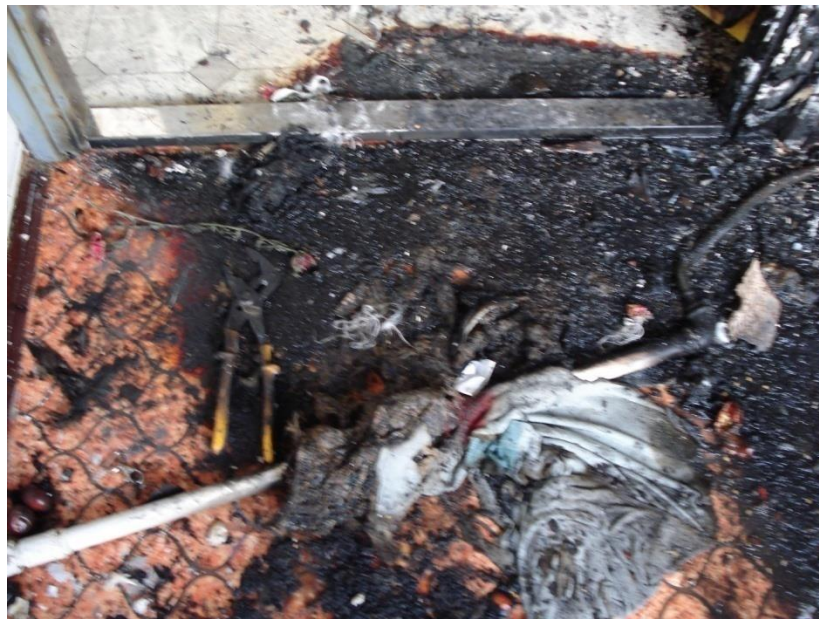
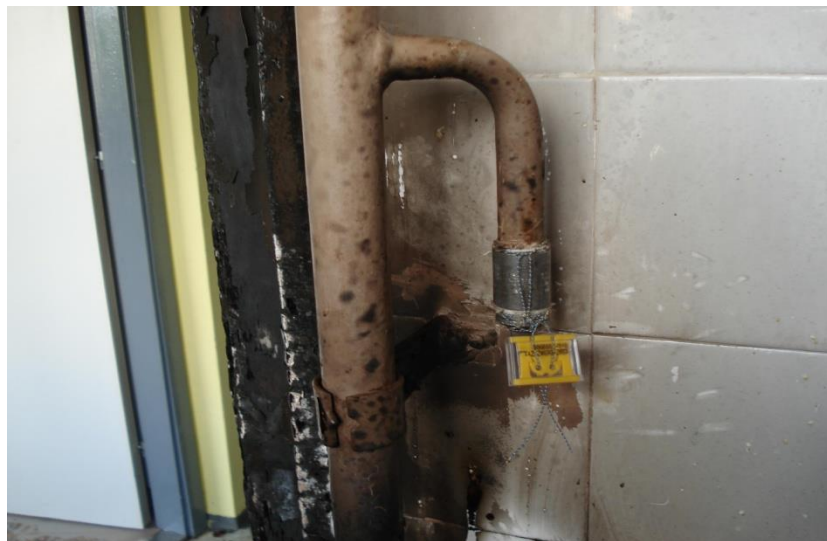
- A konyhában lévő gáztűzhely (flexibilis csőből és acélcsőből összeszerelt) csatlakozásánál a hollandert megbontották, a leszerelés nyomai jól láthatóak – a festék lepattogzott, a földön egy db vízpumpa fogót találtak.

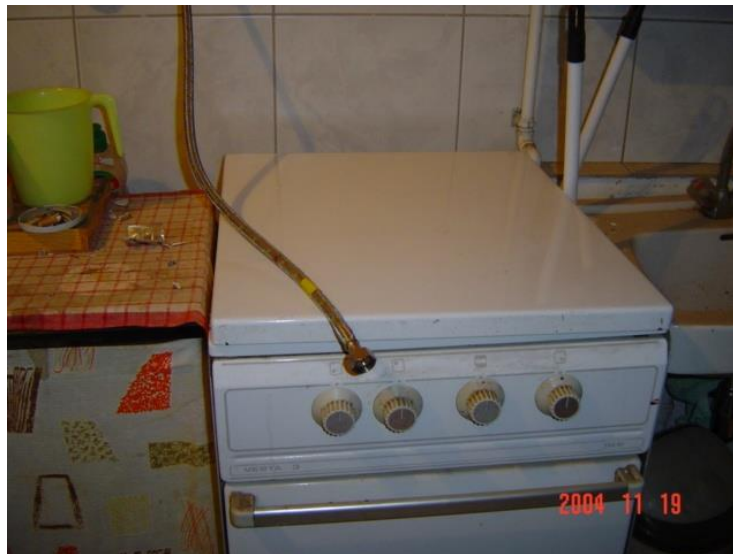
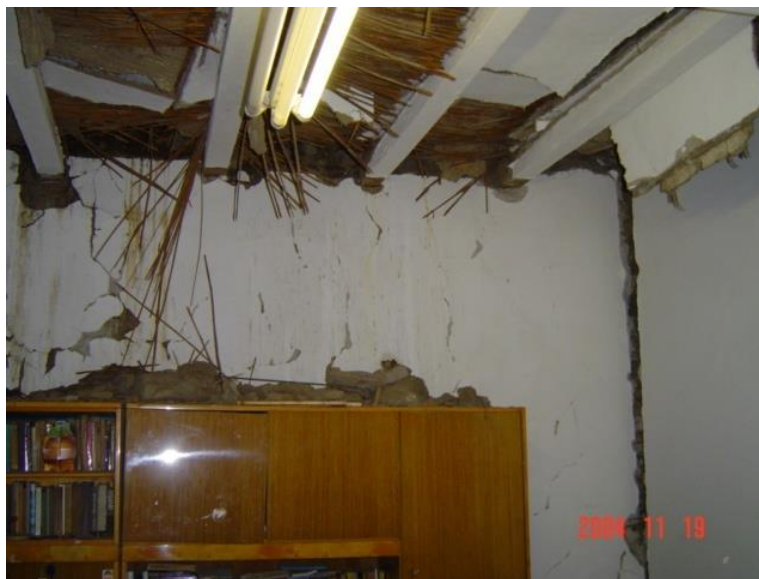
- A helyszíni szemle során megállapítható volt, hogy a Vesta-3A típusú tűzhely hollanderes csatlakozó csonkját megbontották, így a nyitott elzáró szerelvényen keresztül a lakás légterébe földgázt jutatott.

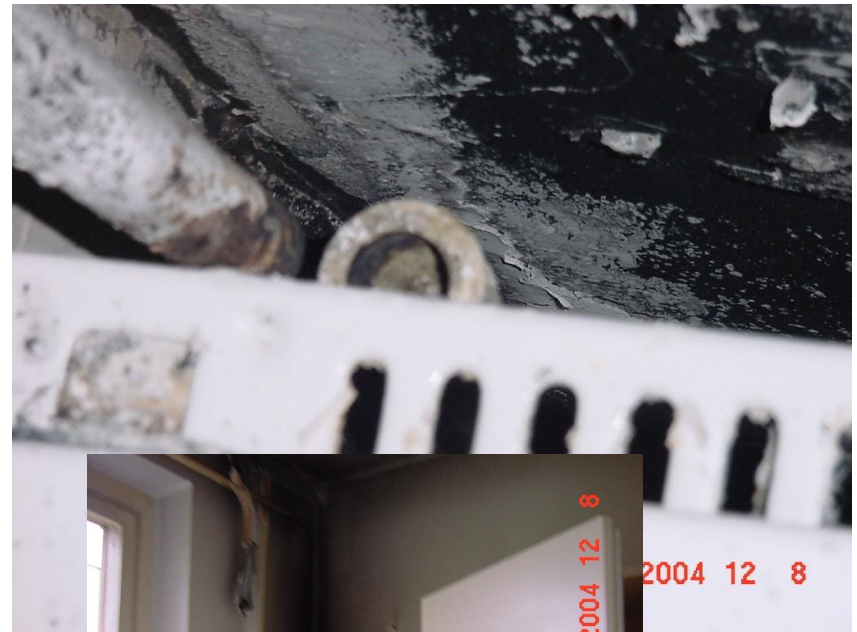
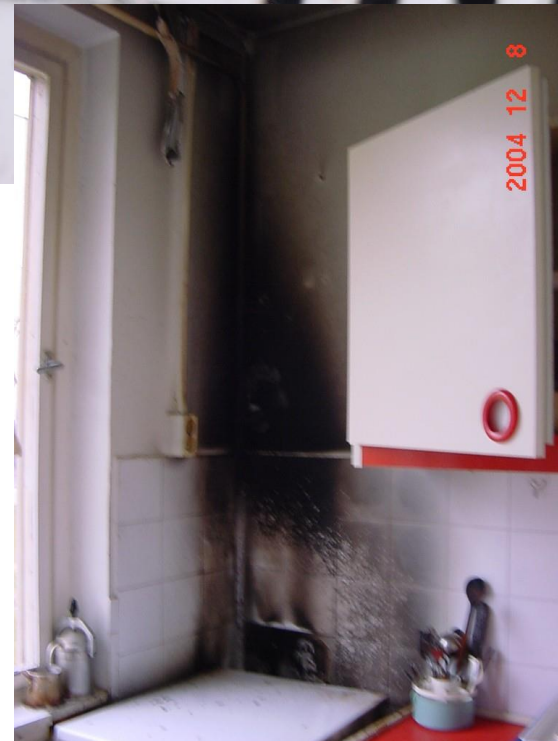
- Feltételezhető, hogy az előző albérlőnek volt egy korszerűbb (esetleg megszokott) tűzhelye, és amíg ott lakott, addig azt használta. Kiköltözéskor, azonban a tűzhely elzáró szerelvényét elzárta, lekötötte és vitte magával a tűzhelyét, a főbérő régi tűzhelyét pedig csak visszatolta a helyére.
- A konyhában lévő golyóscsap utáni vezetékszakas, nem volt bekötve a tűzhelybe. Az albérlő kávét akart főzni. A golyóscsapot az albérlő kinyitotta, a gyufát meggyújtotta. Ekkor a gáz a helyiségbe (konyhába) áramlott ki és a gyufától meggyulladt.

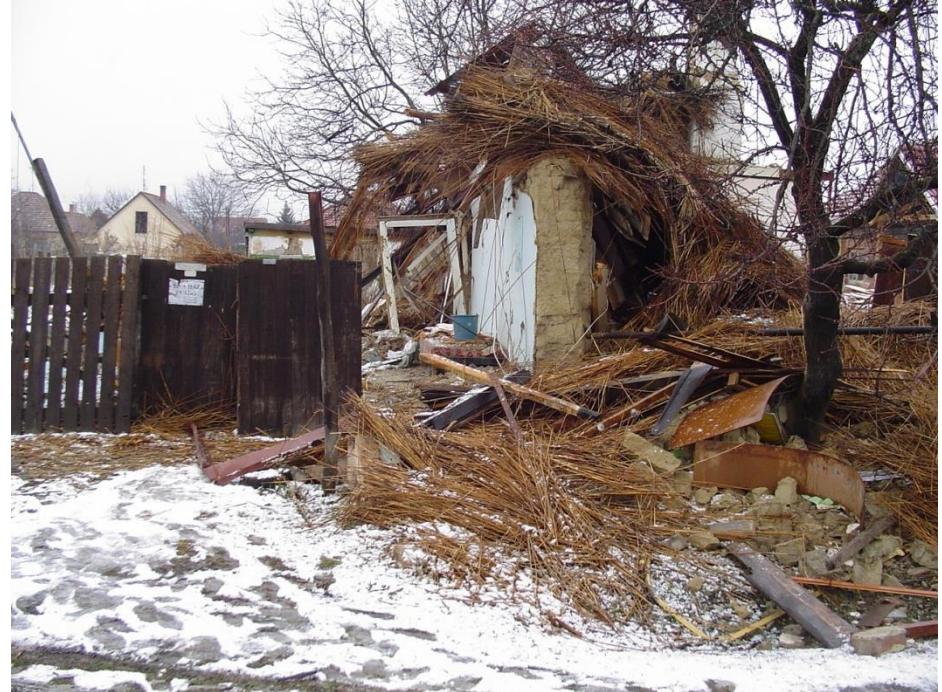
- az étkezőhelyiségben felszerelt LB-50 típusú parapet konvektor flexibilis gázvezetéke meg volt bontva, mellette szerszámokat találtak, a 1/2"-os golyócsap pedig félig nyitva volt. A tulajdonos elmondása szerint a konvektort már egy hete lekötötte a hálózatról, mert el akarta adni, a golyócsapot pedig elzárta. A golyócsap félig nyitott állapota – a tűzvizsgáló szerint - azonban előállhatott ráomlott épületelemektől is. Az esemény időpontjában a tulajdonos éppen a készülék vevőjét várta.

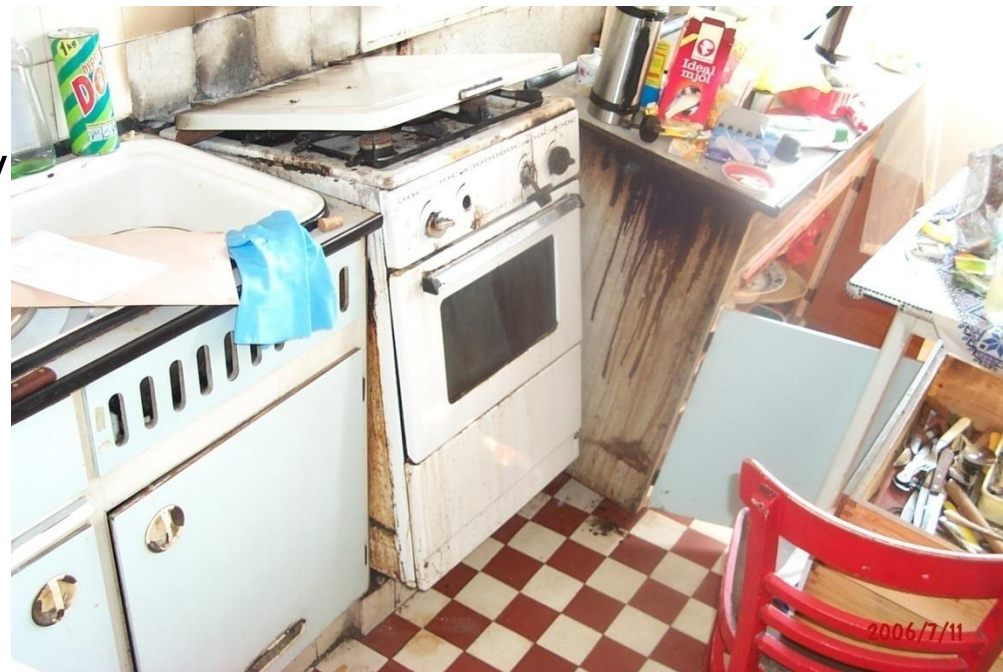
- A lakáson belül az előszobában és a konyhában a vezetéket elrubicolták, feltehetően a tűzhely előtti elzáró szerelvényt is, mivel ez nem lehető fel
- A gázmérő előtti főelzáró kezelőszár hiányzott, így a fogyasztó fogával próbálta – sikertelenül – elzárni a csapot, ekkor értesítette a tűzoltókat
- A lakást és a tűzhelyet 8 évig nem használták
- A gáztűzhely használata közben a kisláng takaréokra állítását követően a kezelő szelep szétesett, a tűzhely belsejében szétáramló gáz a hézagokon keresztül kiáramlott és meggyulladt.

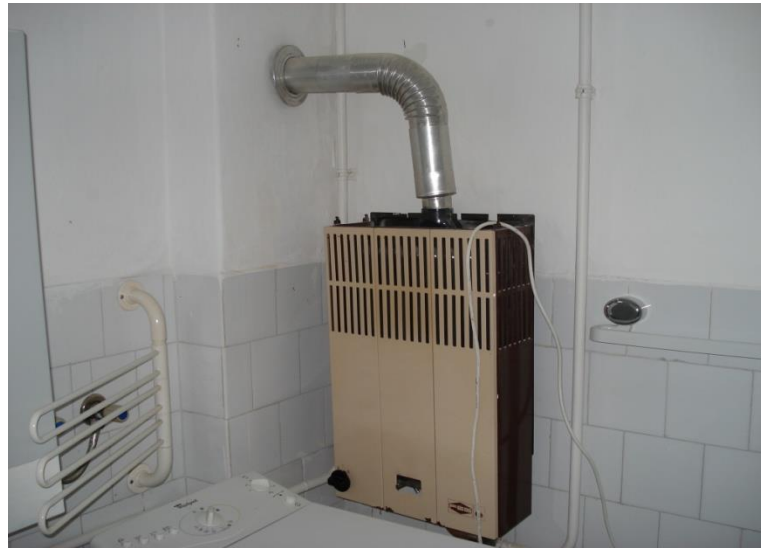
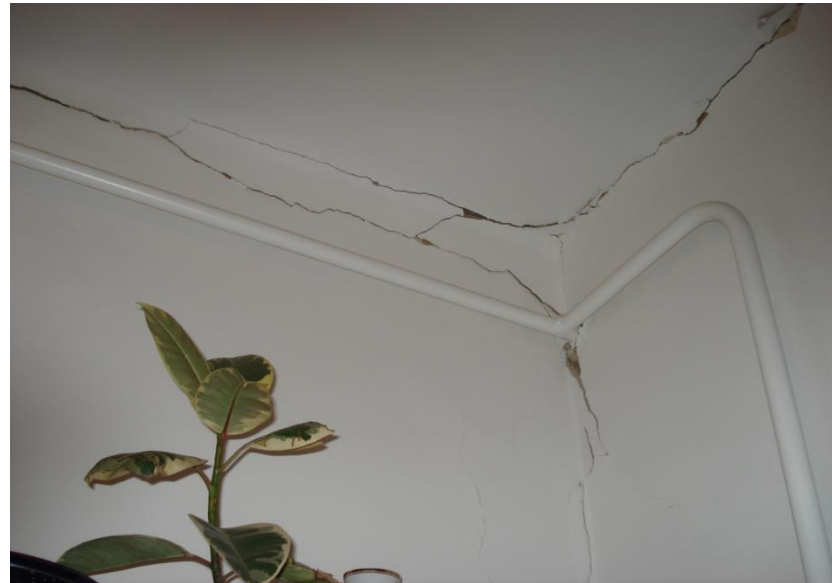
- Feltehetőleg a fürdőszobában lévő készülékek rendellenes működése következtében jutott a légtérbe a földgáz, amit a vízmelegítő a begyújtáskor berobbantott.

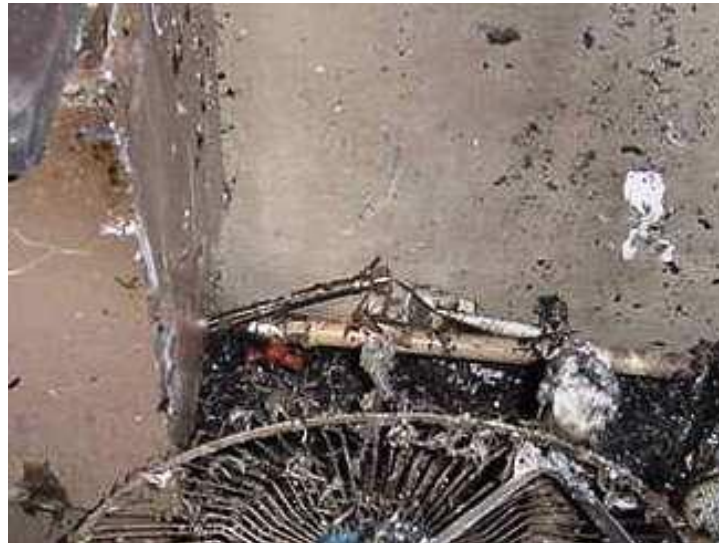
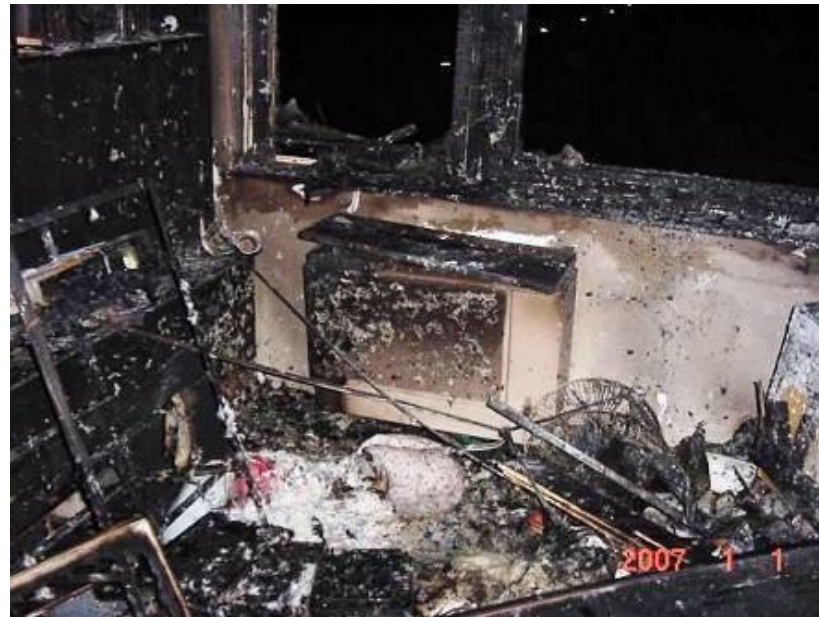
- A lakószobában lévő konvektor flexibilis tömlőjét a fogyasztói vezetékről lekötötték, a golyócsapot nyitott állapotban találták.

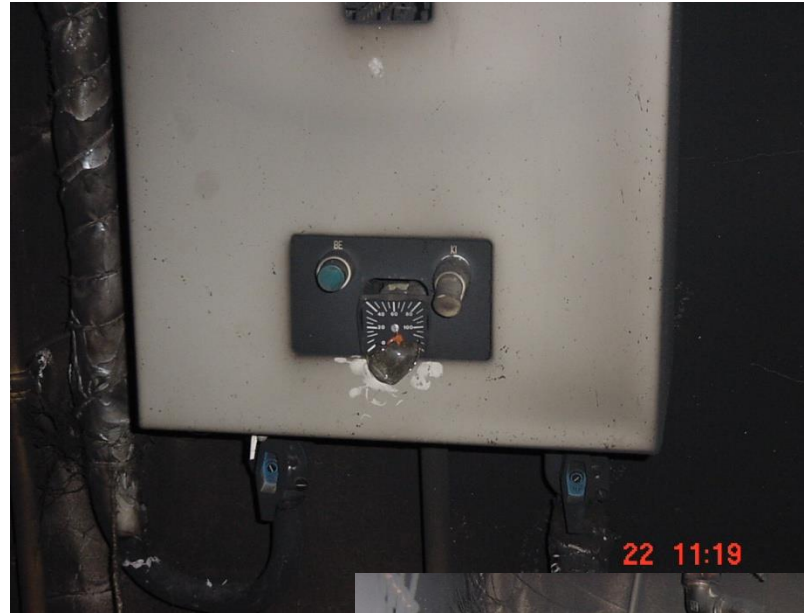
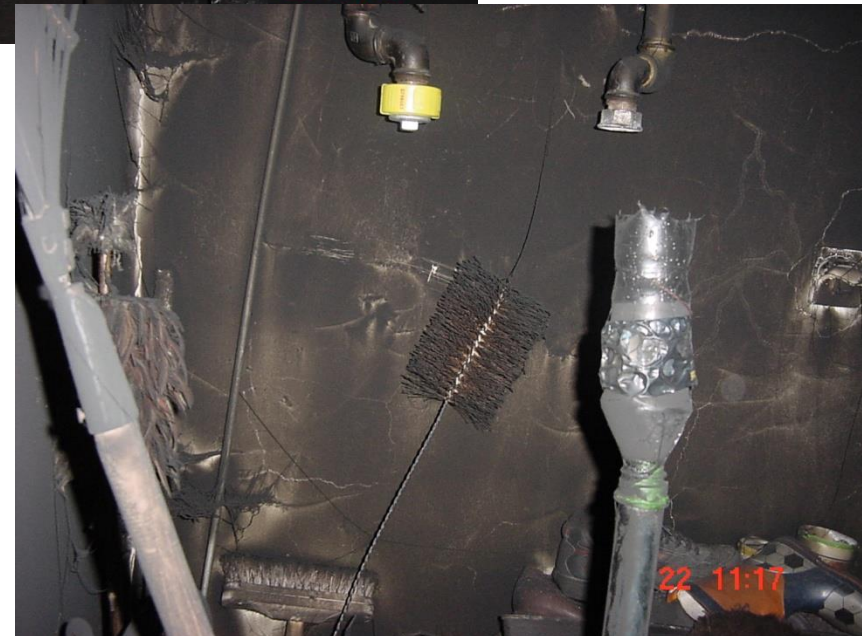
- Feltehetőleg a gázkazán meghibásodott, melynek következtében az elektromos rendszer kiégett és a környezetében tárolt hulladék meggyulladt.

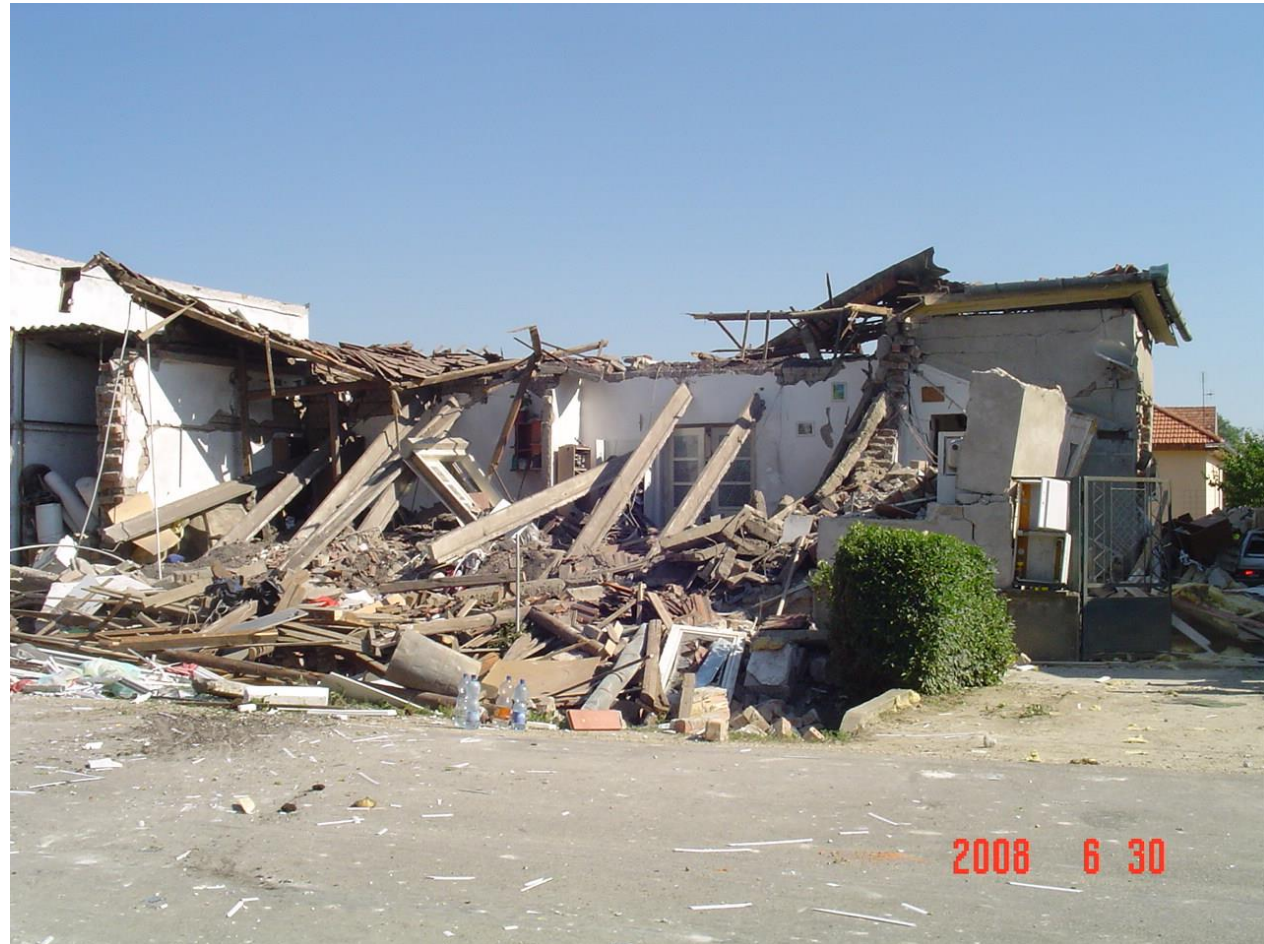
- Az esemény bekövetkezését – sajtóközlemény szerint – szándékosság, (sikeres) öngyilkossági kísérlete okozta.

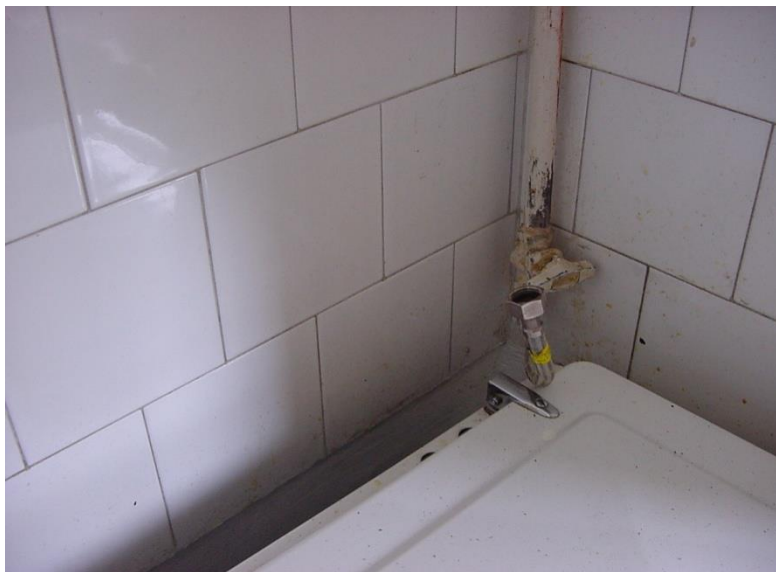
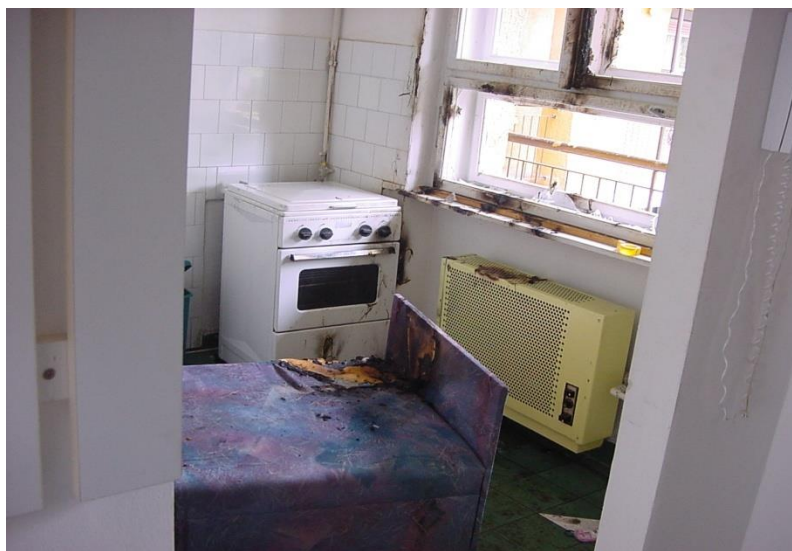
- a gáztűzhely összekötő flexibilis csövet megbontották, így került a lakás légterébe a földgáz, melyet – feltehetőleg – ismeretlen gyújtóforrás berobbantott.
- A rendelkezésre álló információk alapján, feltehető, hogy a sérült a gáztűzhely flexibilis csatlakozását szándékosan bontotta meg.

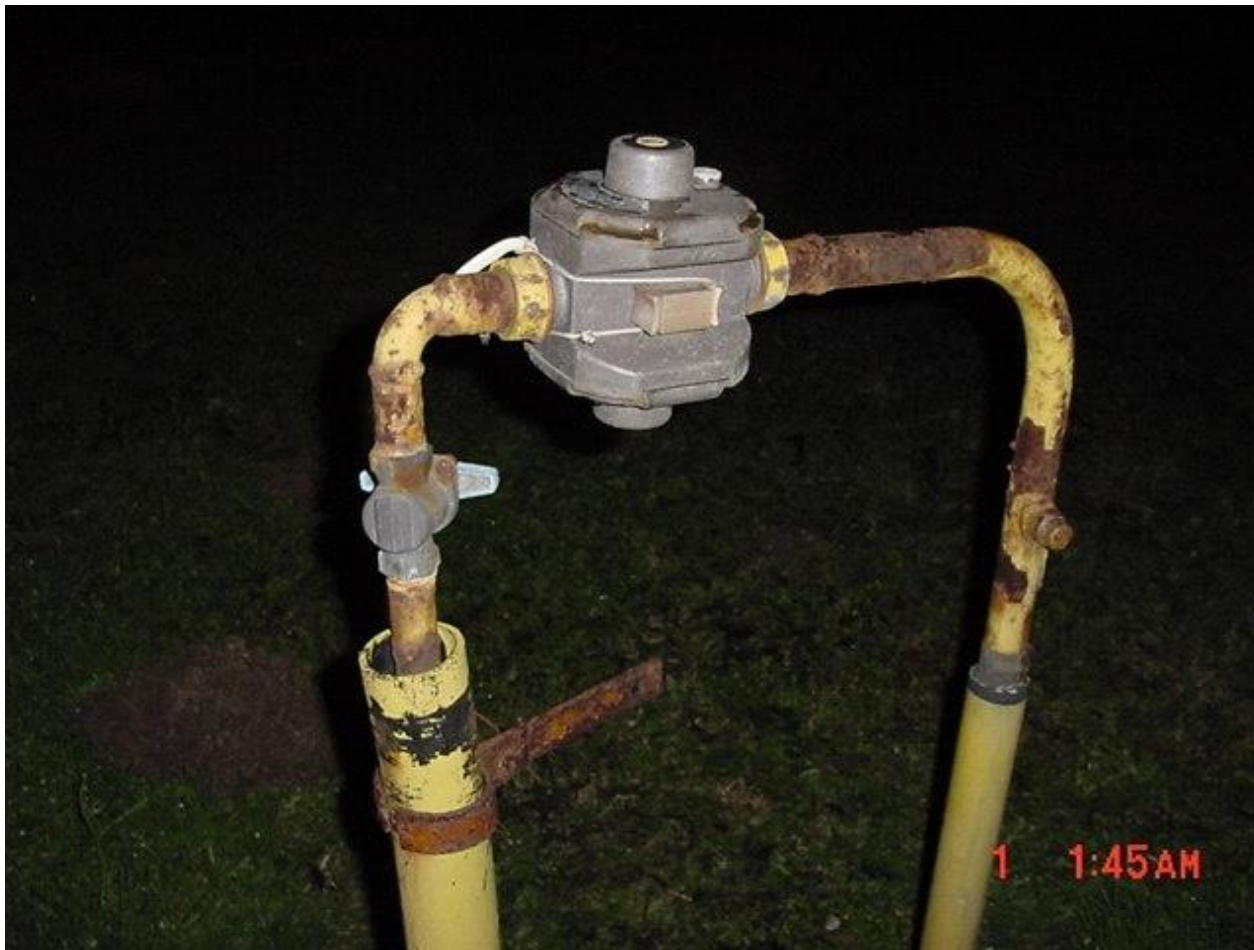
# Nyomásszabályozó lefagyás okozta károk

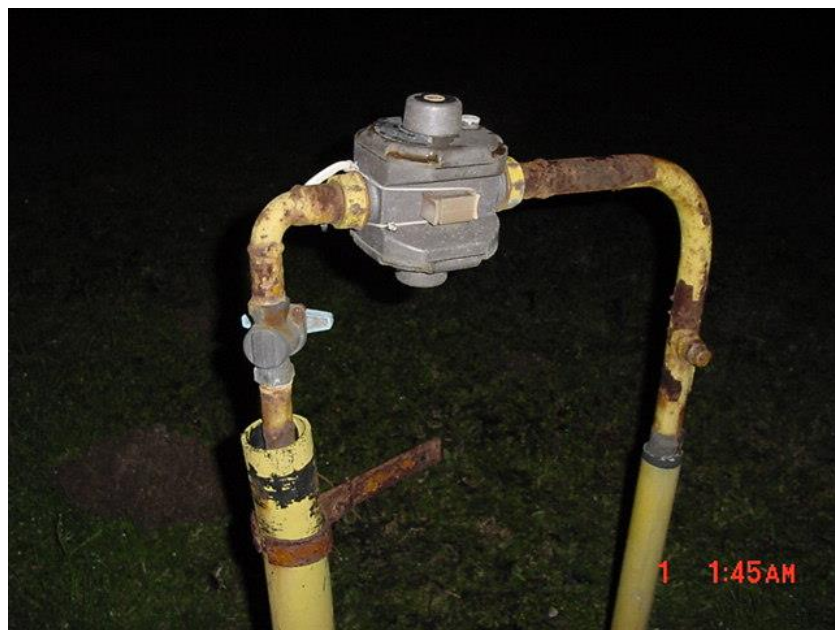
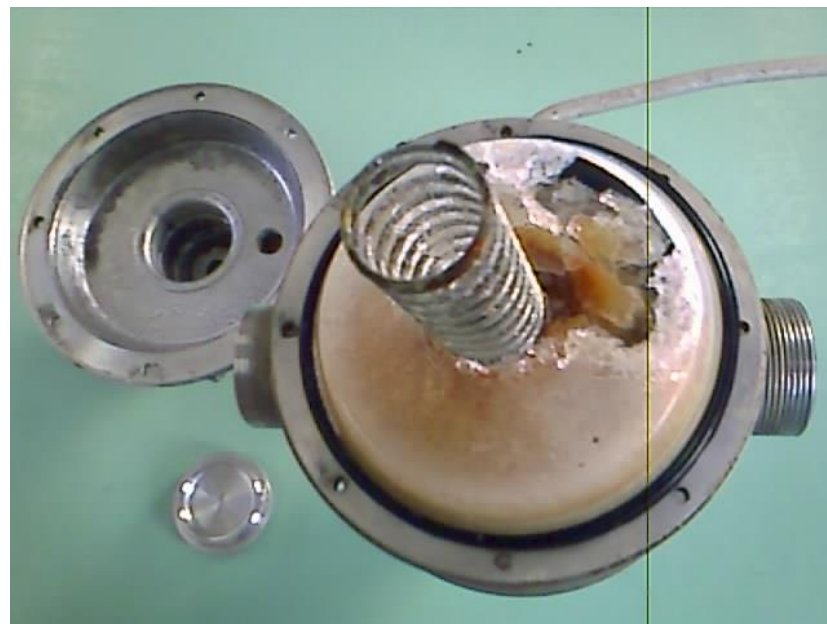
# Nyomákszabályozó lefagyás és/vagy a gyorsár kiiktatásából következő balesetek

Valamennyi nyomákszabályozónak, ami nem épületen belüli helyiségben kerül elhelyezésre, mechanikai és csapadék elleni védelemmel kell rendelkeznie.

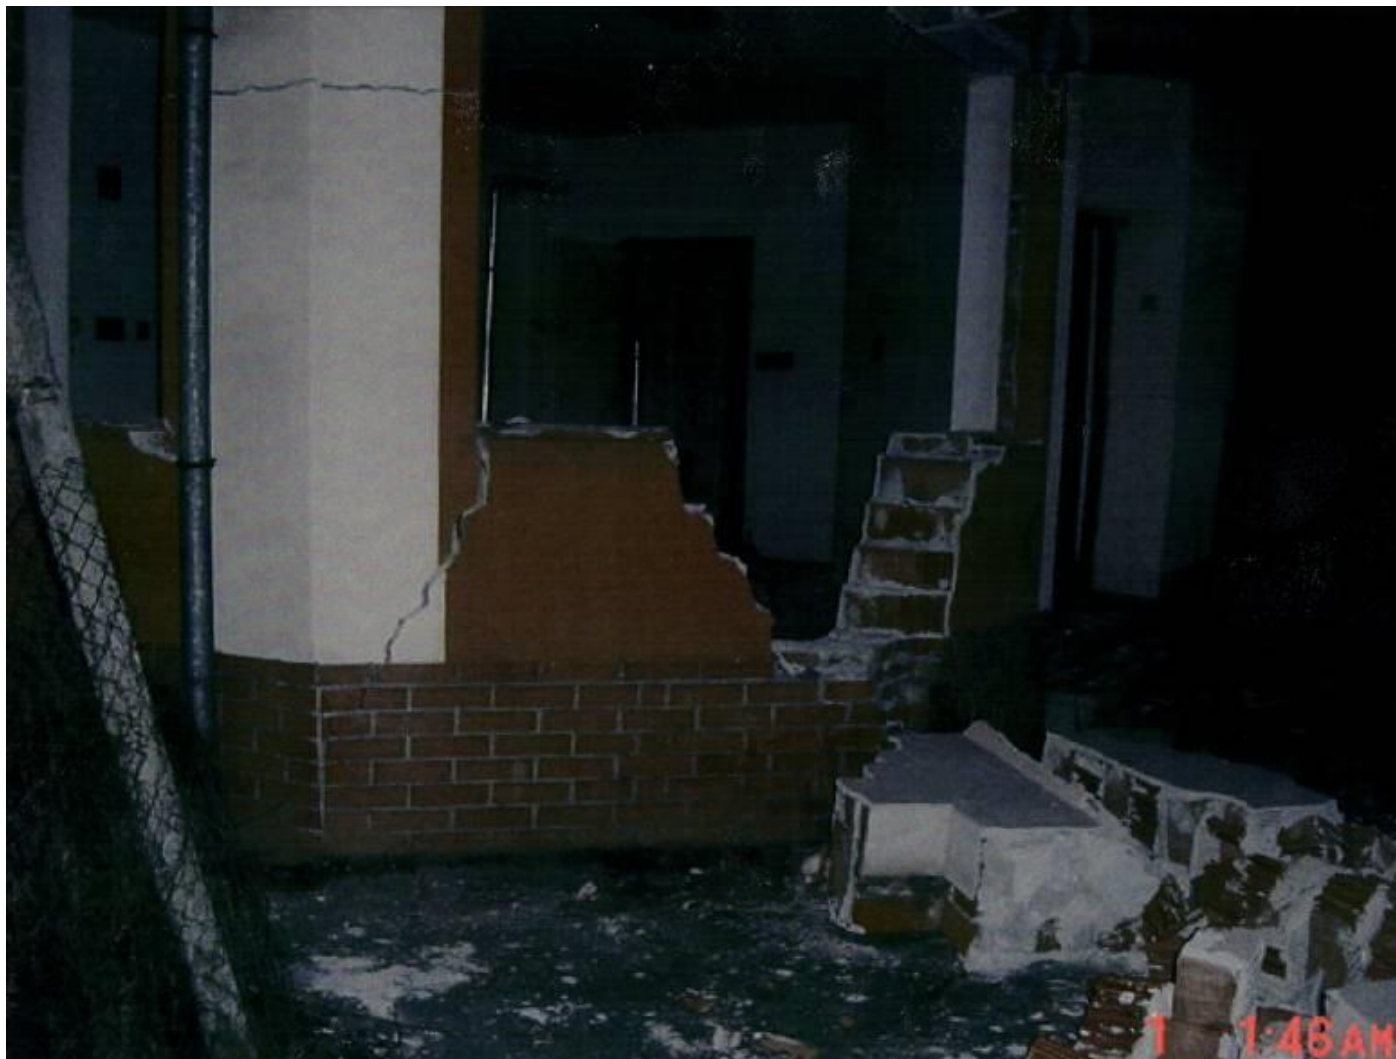
# A nyomásszabályozó gyorszárjának kiiktatásából következő baleset

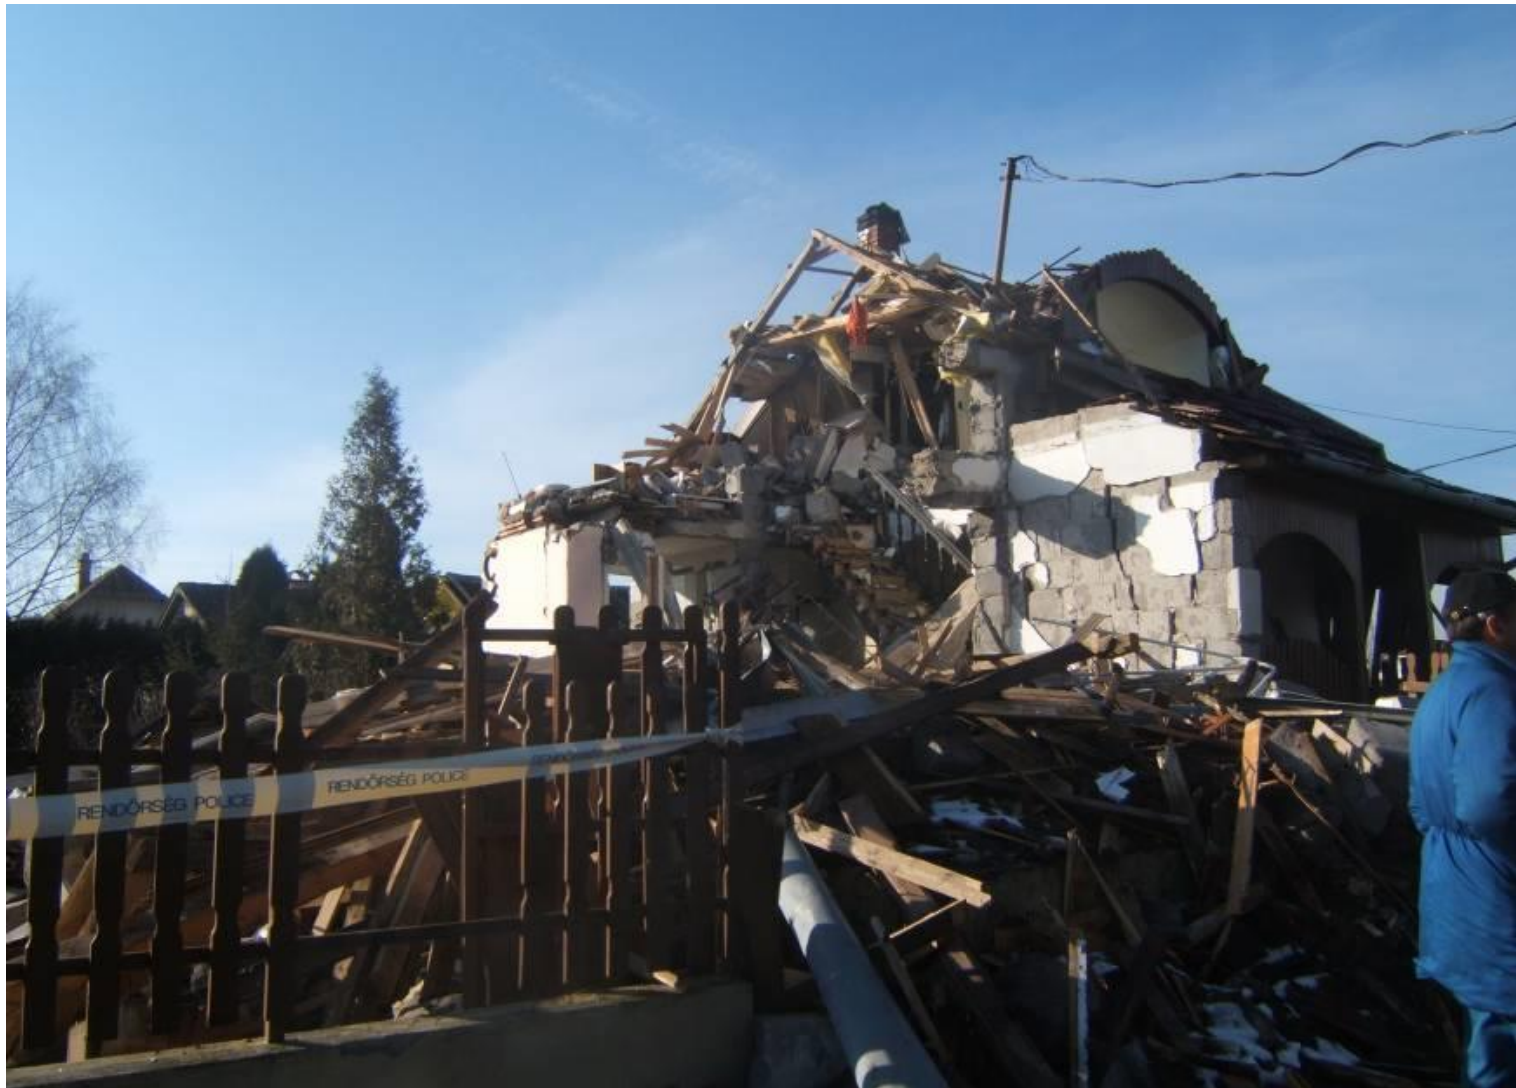
# A nyomásszabályozó gyorsárjának kiiktatásából következő baleset
