# Tanulságos esetek és balesetek

***Gázláng Mérnökiroda Kft. Szege***

# Gázrobbanás, gáztűz szabálytalan szerelés miatt

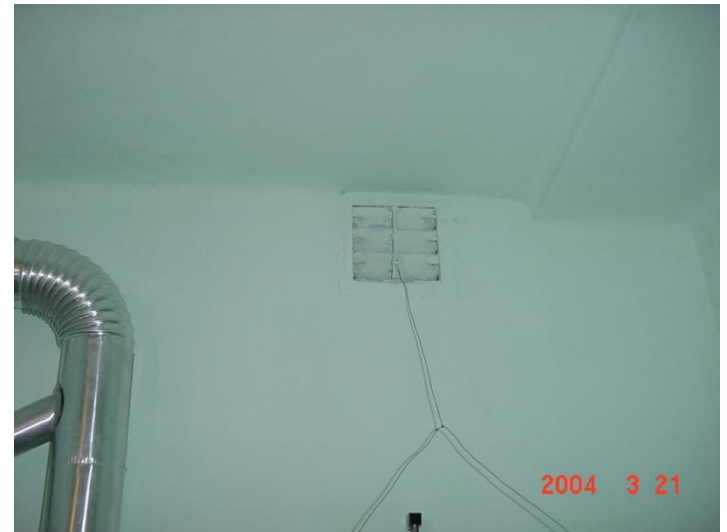
- A fürdőszoba teljesen zárt légterű, az ajtón lévő szellőzőrácsokat – mindkettőt- kartonlappal letakarták (megjegyzés: a képen csak az egyik oldali látszik).
- A helyiség mennyezete alatt található fém szellőzőzsalu félig nyitott állapotban volt.
- A szellőzés elégtelensége, valamint az égéstermék elvezető rendszer valószínűsíthető hibája miatt fellépő oxigénhiány és a légtérben felszaporodott CO okozta a mérgeзést.

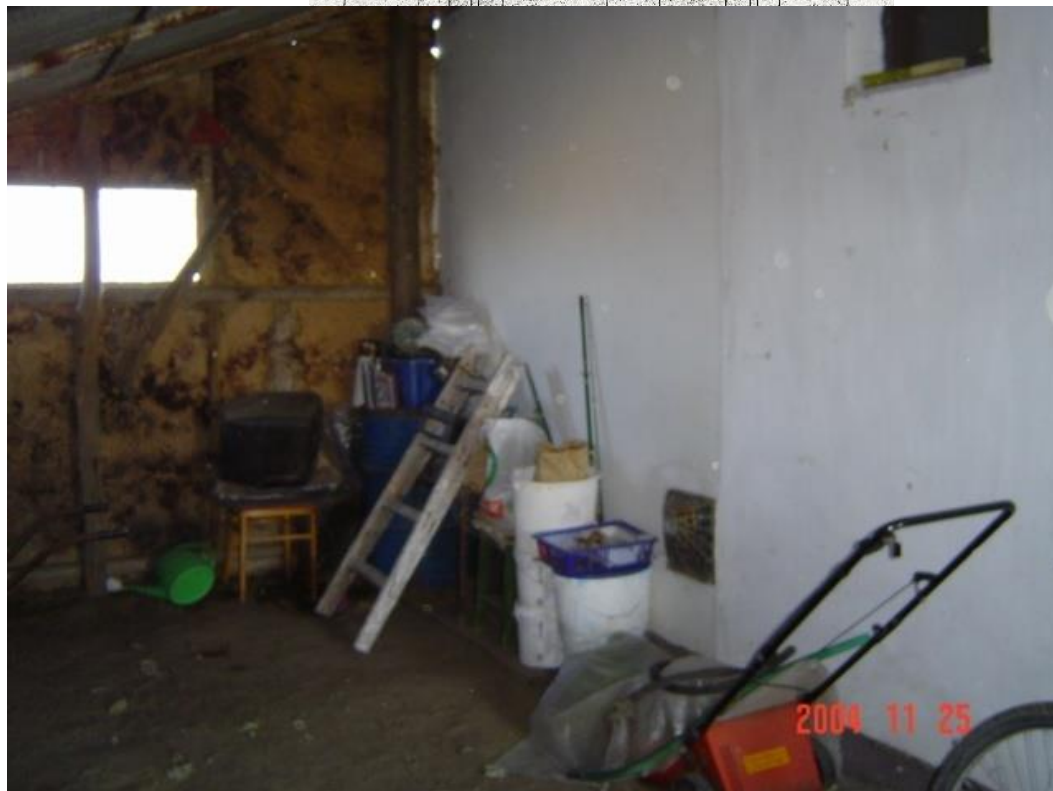
- A szolgálati lakásban az előző bérlők felújítást végeztek el, ekkor cserélték ki az ajtókat és nyílászárókat. A kicserélt fürdőszoba ajtóba a szellőző rácsok már nem kerültek elhelyezésre. A ház mellé ekkor építettek egy zárt garázst, ahova a fürdőszobában levő F813P típusú konvektor kiszellőzik.

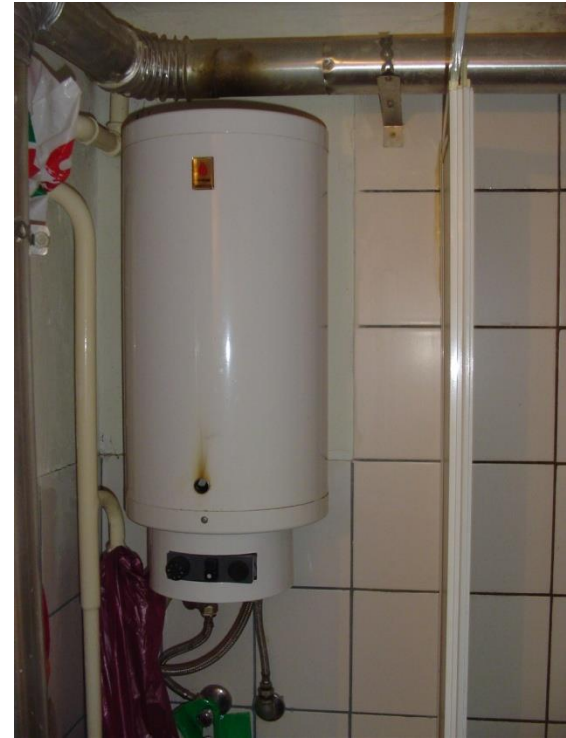
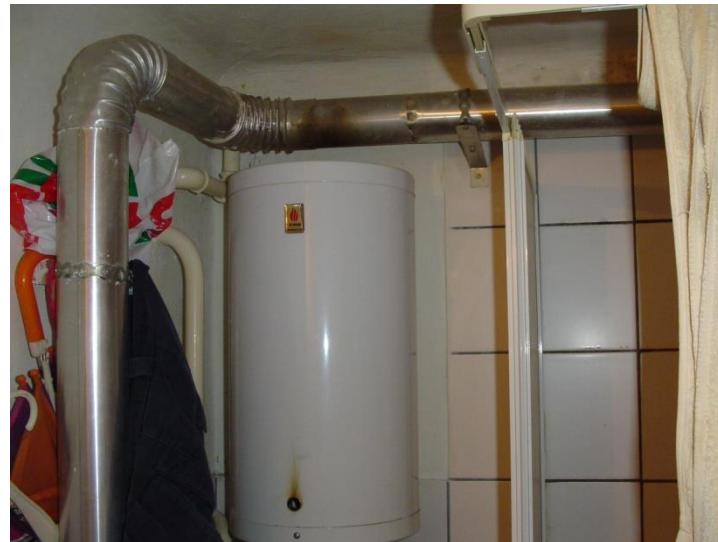
- A fürdőszobában 1 db Calor II. típusú kéményes falifűtő és 1 db FÉG típusú 10 l-es 2 kW-os kémény nélküli tárolós vízmelegítő üzemelt. A vízmelegítő égéstermék kivezetésén erőteljes kormosodás volt látható, mely a tökéletlen égésre utal.

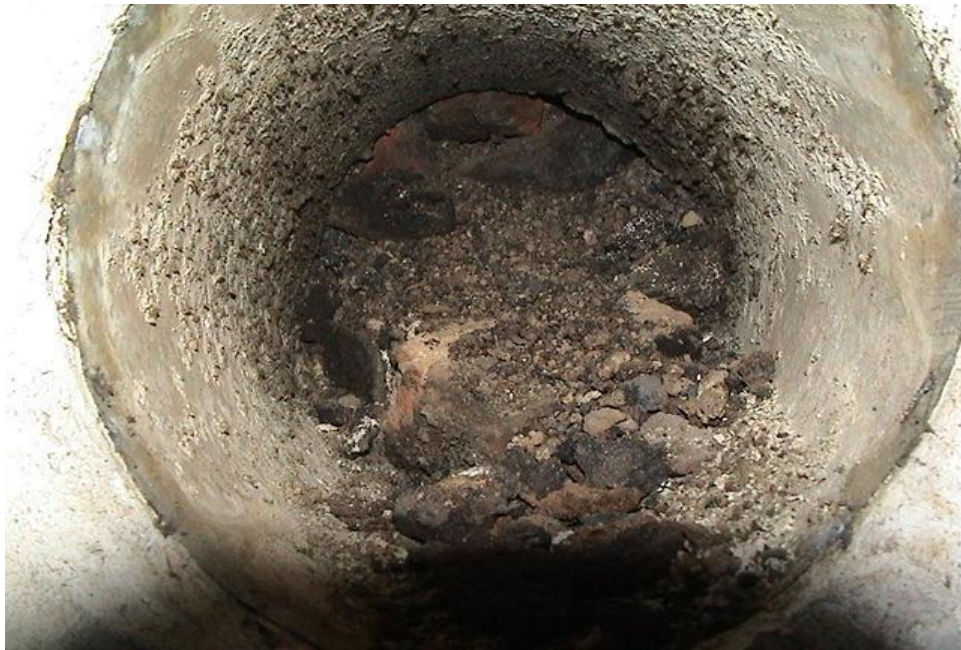
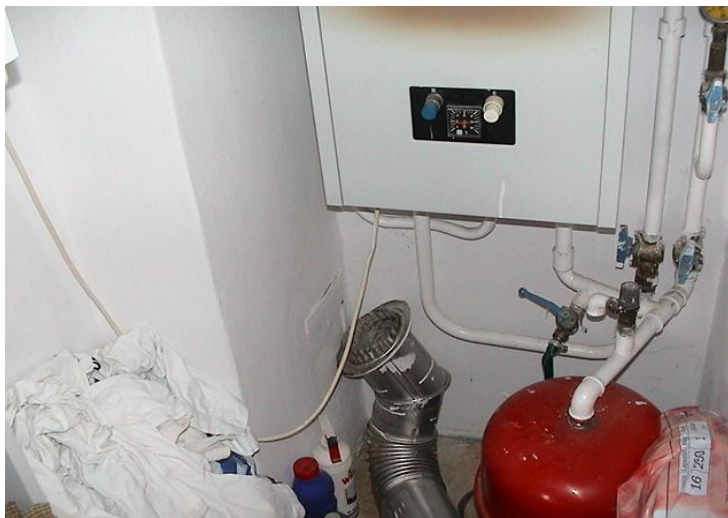
- A kéményjárat teljesen feltelt törmelékkal, mellyen teljes keresztmetszetben a bekötő nyílás elzáródott, így az égéstermék nem tudott a kéményen keresztül eltávozni.

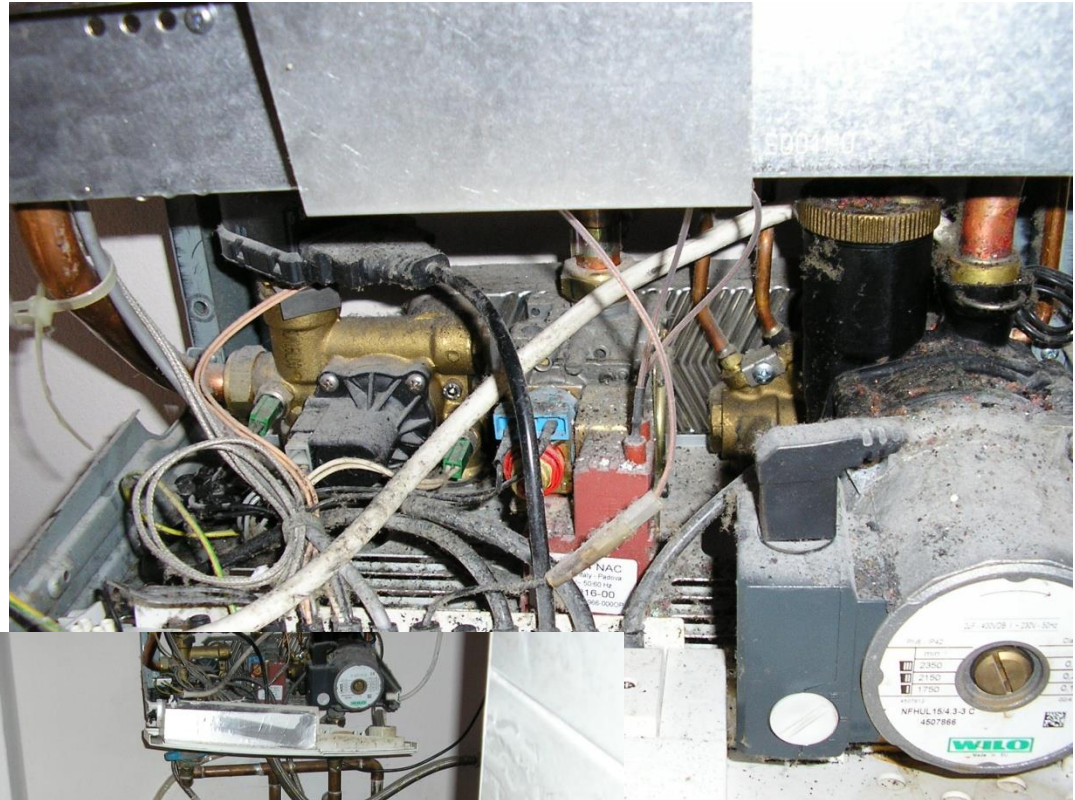
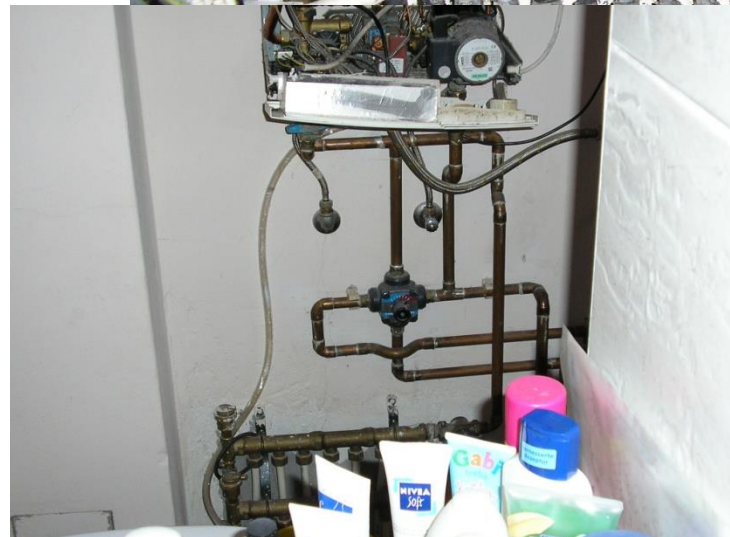
- Az előző tulajdonos az épületen átalakításokat végzett, fokozott légzárású nyílászárókat építetett be.
- A tűzhely fölött konyhai páraelszívó működött.
- A gázkazánt – használaton kívül – szétszedett állapotban találták.

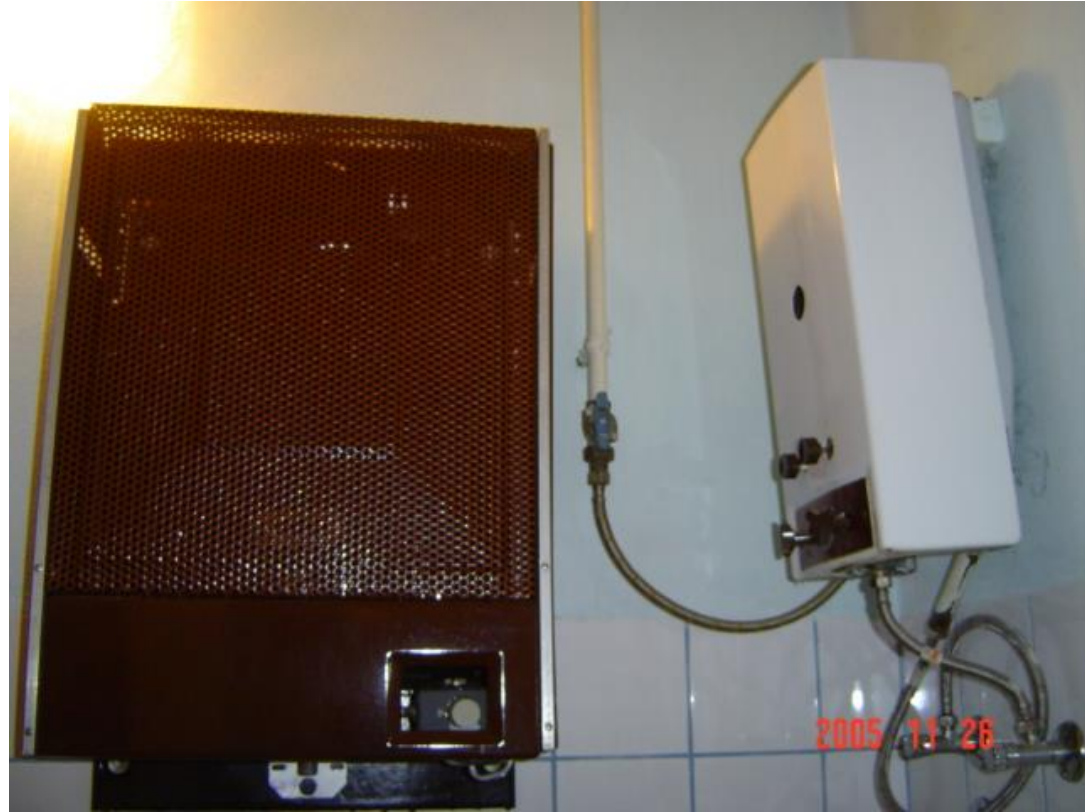
- A helyszíni szemle során kiderült, hogy a helyszíni szerelés nem megfelelően van kivitelezve, mert a műszaki átvételkor átvett 2 db Lampart LB 50-es PP konvektoron kívül, a fürdőszobában egy FÉG gyártmányú WG125 típusú átfolyós rendszerű kis vízmelegítő volt felszerelve

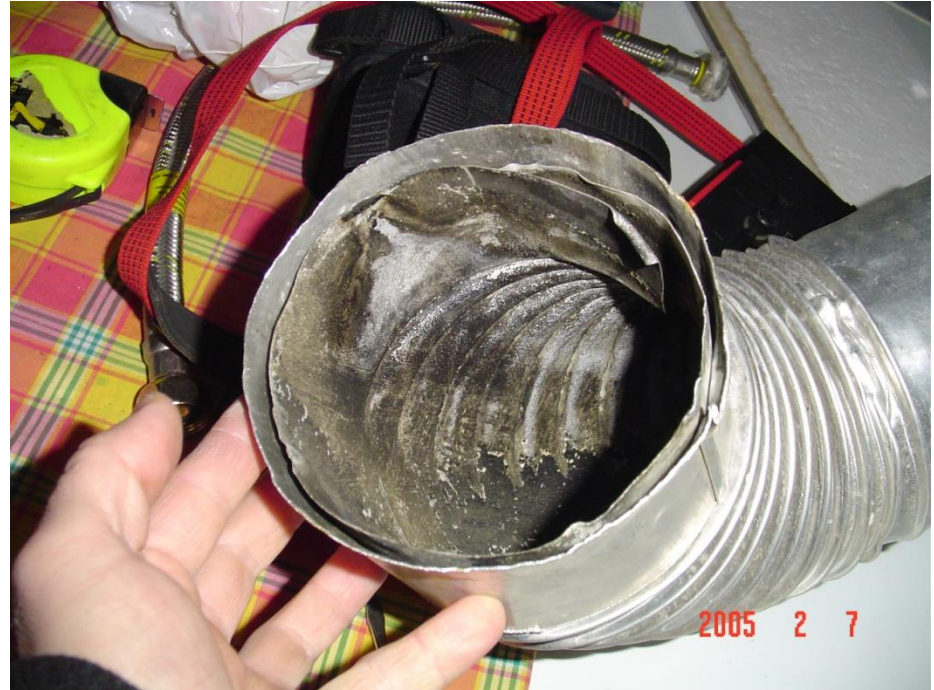
■ A gázkazán égéstermék elvezetése szabálytalan kialakítású volt. A kazán gépkönyve szerint  $\varnothing$  140-es füstcső lett volna megfelelő - iránytörések számától függetlenül egyenes ágban  $3xD$  bekötési távolsággal - e helyett  $\varnothing$  132-es könyök volt beépítve, két egymásba tolt könyökídomokkal. A kazán füstcsőkivezetése nem volt egytengelyű a kémény füstjáratával, valamint a kémény bekötőnyílása egy betétgyűrűvel le volt szűkítve.

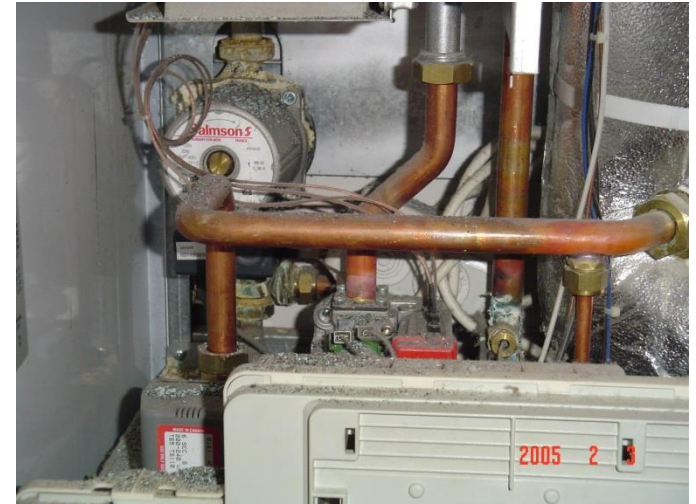
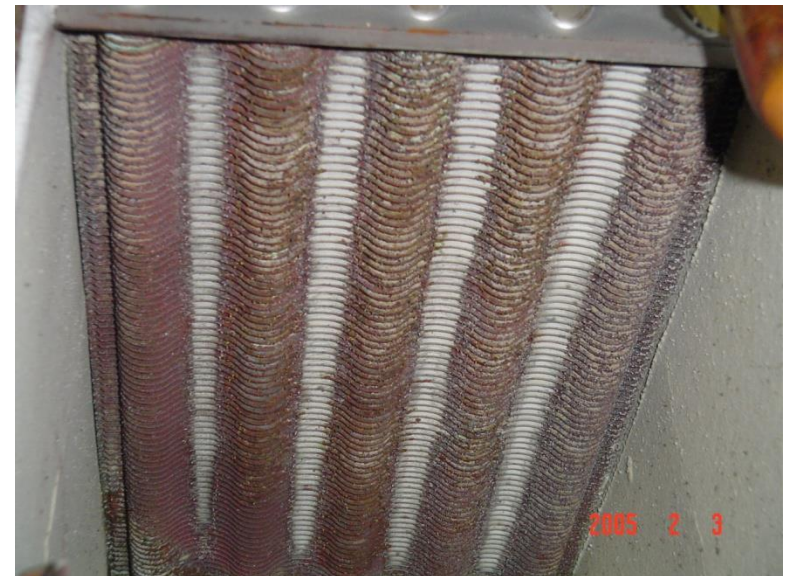
- A kazán az esemény időpontjában adott üzemi körülményeinek alakulása (szellőztetés, ill. légellátás, valamint a kazánfülke szellőzőrácsai szabad felületének elégtelensége, a konyhai páraelszívó üzemele, a kémény és a kazán füstcső-csatlakozásai között a 3xD távolság hiánya) és a nagyfokú szennyezettség, valamint a hideg időjárás miatti fokozott üzem, együttesen okozhatott égéstermék visszaáramlást.

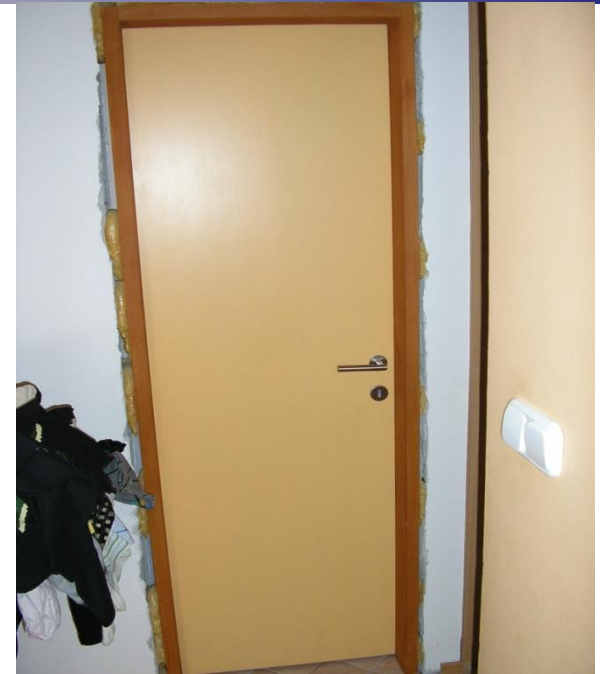
- Családi ház szabadba nyíló nyílászárói fokozott légzáró kivitelűek. A nappalival egy légteret képező konyhában nagy teljesítményű kéménybe kötött páraelszívó van beszerelve. A háztartási helyiség nem fokozott légzárású ajtóval van elválasztva a nappaltól. A háztartási helyiségben 1db. Beretta CIAO 24 tip. gázkazán üzemelt.

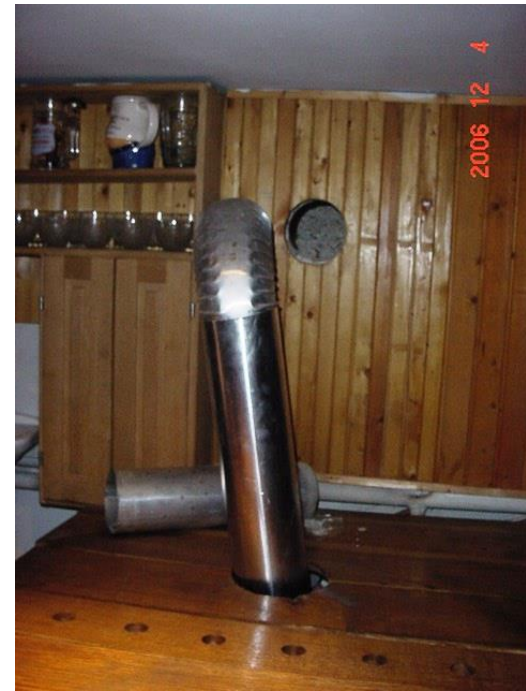
- A tervben feltüntetett légtér-összeszellőztetést nem végezték el, mert a tervtől eltérően, kisebb teljesítményű kazánt szereltek be. A nyomáspróba jegyzőkönyvben szereplő ÉTI-25 gázkazán levegő utánpótlását - a műszaki biztonsági felülvizsgálat idején - megfelelőnek ítélte a műszaki átvevő.
- A kazán kéménye eltömődött malterhulladékkal, és egyéb szeméttel.

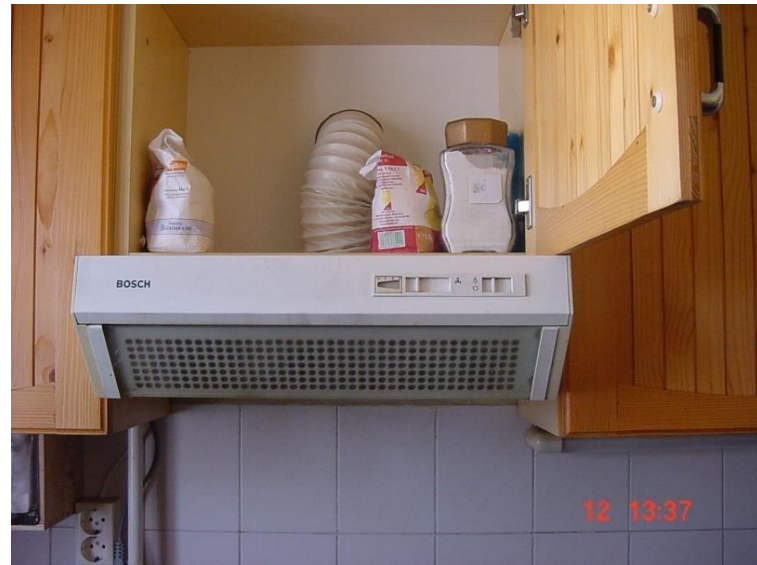
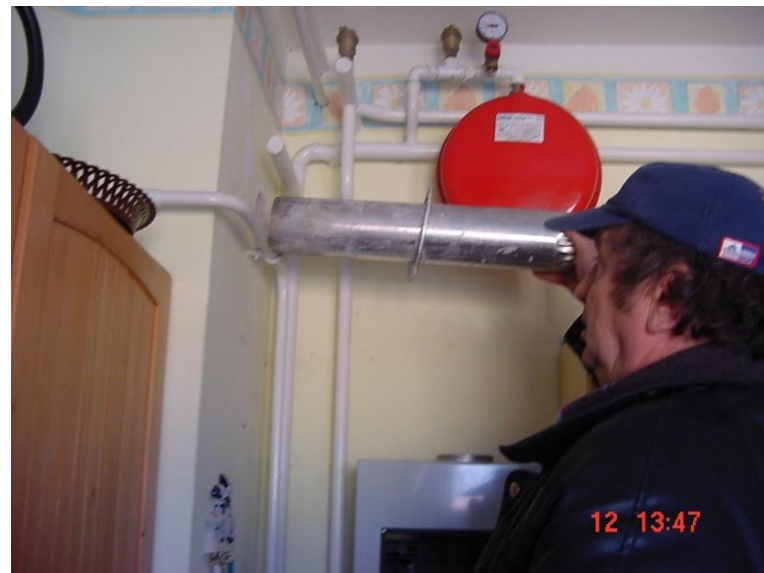
- A konyhába a gáztűzhely fölé nagy teljesítményű páraelszívót építettek be.
- A gázkazán kéményének belső függőleges keresztmetszetében a füstcső jelentősen benyúlt, ezáltal akadályozta az égéstermék megfelelő áramlását.

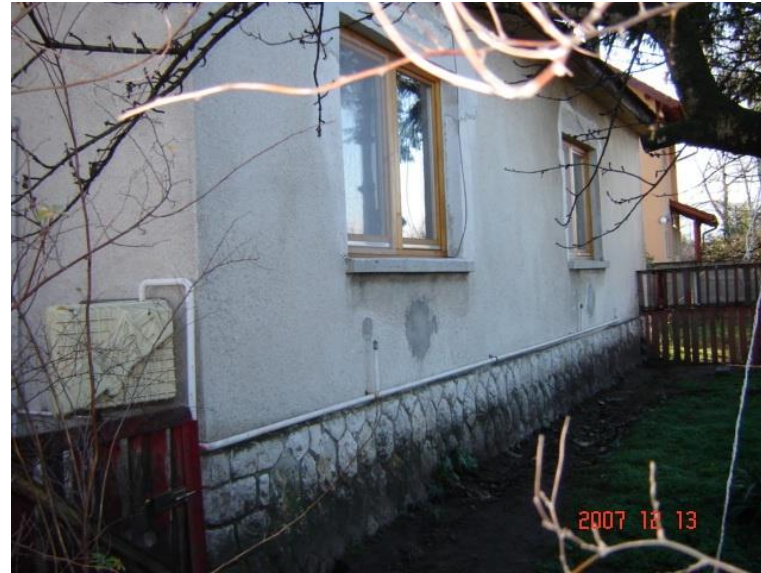
- A lakás belső gázellátását átalakították, amivel amikor a korábbi konvektoros gázfűtés helyett beépítésre került egy Westen Quasar 24 tip. kombi kéményes gázkazán a fürdőszobába, és egy Delton tip. gáztűzhely a konyhába.
- A tűzhely fölé egy nagy teljesítményű, ventilátoros páraelszívót építettek, ami a baleset időpontjában nem üzemelt.

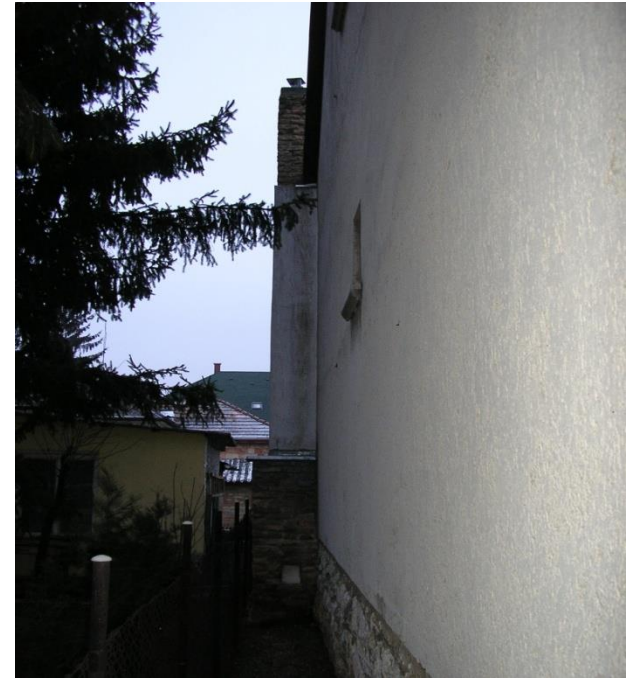
- A fogyasztói rendszert átalakították, a gázkazánt áthelyezték a fürdőszobába. A kivitelező személye nem ismert. A fürdőszoba kb.  $19 \text{ m}^3$ , melyen 1 db felső szellőzőrács az előtérbe szellőzik.
- A tulajdonos elmondása szerint kb. másfél hónapja cserélt gázkazánt. A fürdőben egy Ariston tip. gázkazán található, a gázszerelő személye nem ismert.
- A kémény kb. 6 m magas, amely nem emelkedik a tetőgerinc fölé.
- A kéményseprő szakvélemény nincs
- Az áthelyezés miatt a gázberendezés légellátása nem megfelelő. a keletkezett égéstermék elvezetésének megfelelősége nincs igazolva, a kéménymagasság feltehetőleg alacsony.

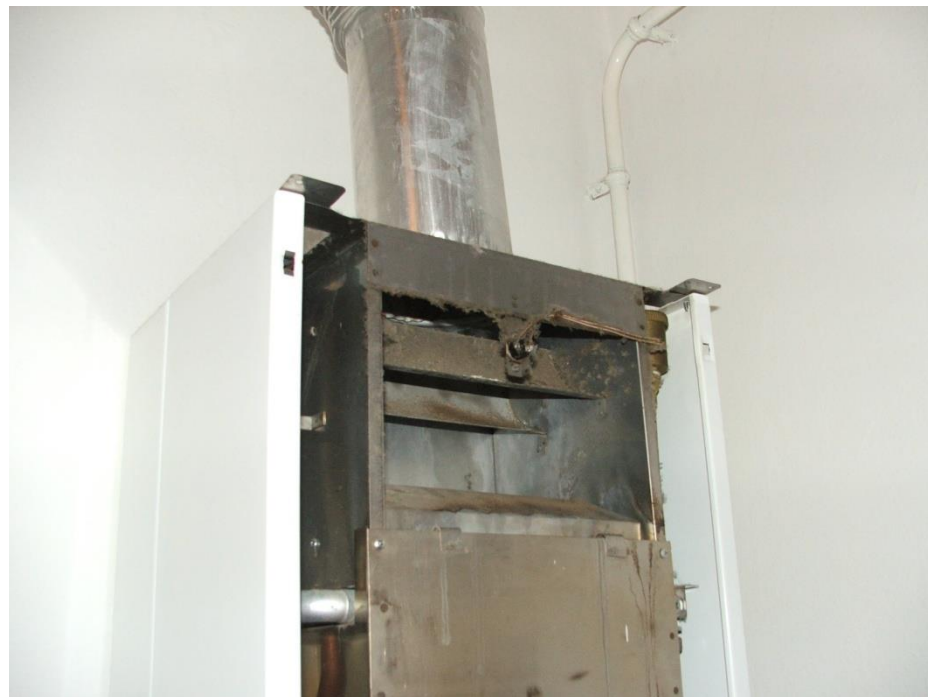
- A baleset bekövetkezésének az oka – feltehetőleg – az adott időben uralkodó rendkívüli viharos szél, ami az égéstermék visszaáramlását okozta. Elősegítette a CO-mérgeзés kialakulását, hogy a nyílászárók fokozott légzárásúak voltak – légbeeresztő elem beépítése nélkül – továbbá nagy szerepe volt a nem megfelelő kéménymagasságnak.

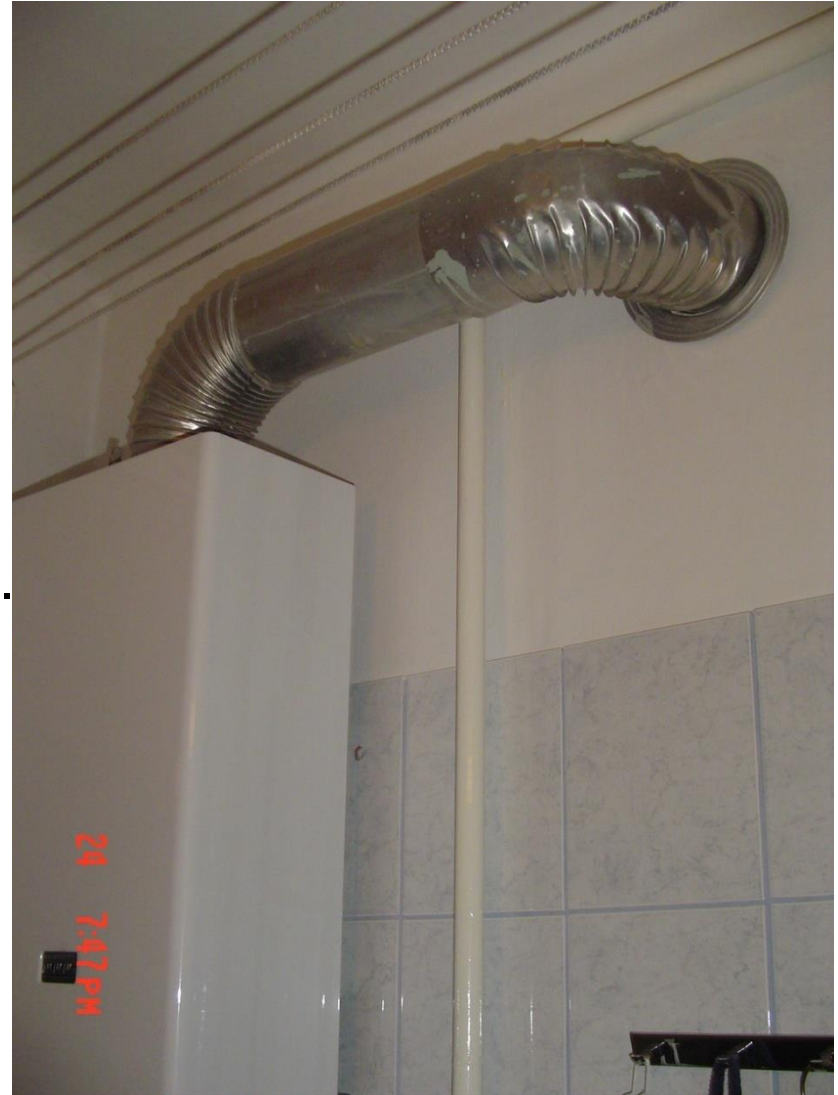
- A helyszíni szemle alapján a műszaki-készneléti szolgálat megállapította, hogy a fürdőszobában lévő MV 21 tip. kéményes, átfolyós vízmelegítő hőcserélőjének lamellái elszennyeződtek. Feltételezhető, hogy az égéstermék nem tudott teljes egészében eltávozni a füstcsövön ill. a kéményen keresztül. Az égéstermék távozásának feltételeit tovább rontotta a fokozott légzáró kivitelű nyílászárók mellett a konyhai páraelszívó működése.

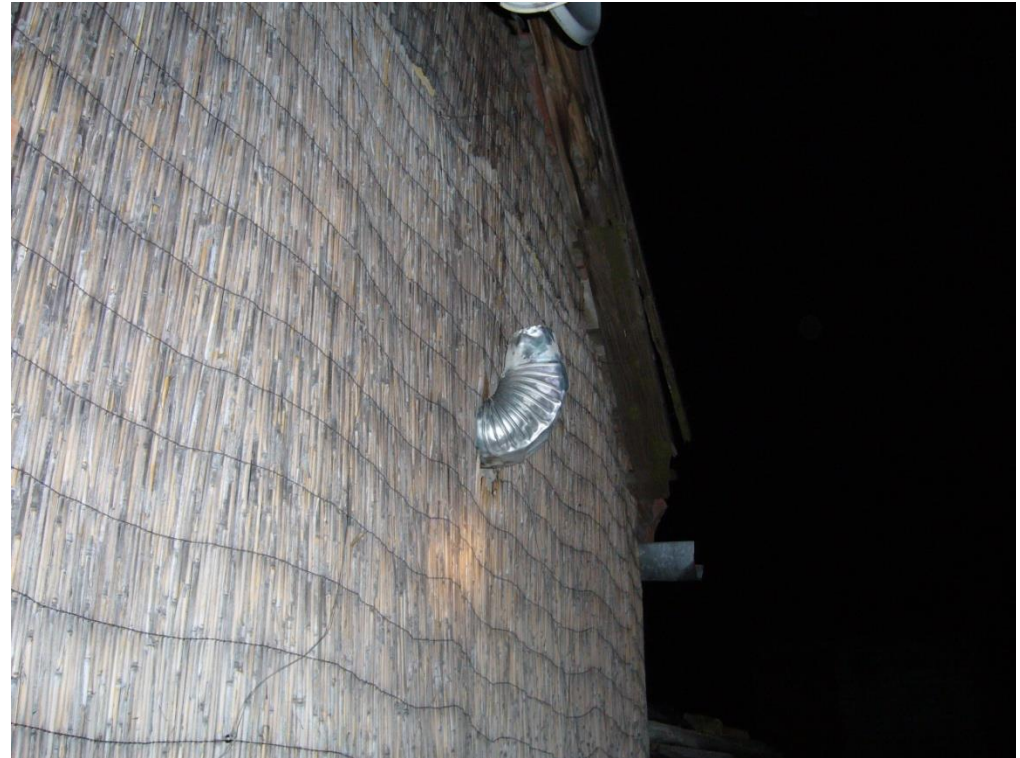
- Tervtől eltérően üzemelt a fürdőszobában egy nyílt égésterű vízmelegítő, melynek az égéstermék elvezetőjét, egy a falon kidugott csődarab képezte, ami egy Ø132-es alu füstcső könyökben végződött a szabadban. A fürdőszoba alapterülete 4 m<sup>2</sup> (8 m<sup>3</sup>) szellőző nem található rajta.

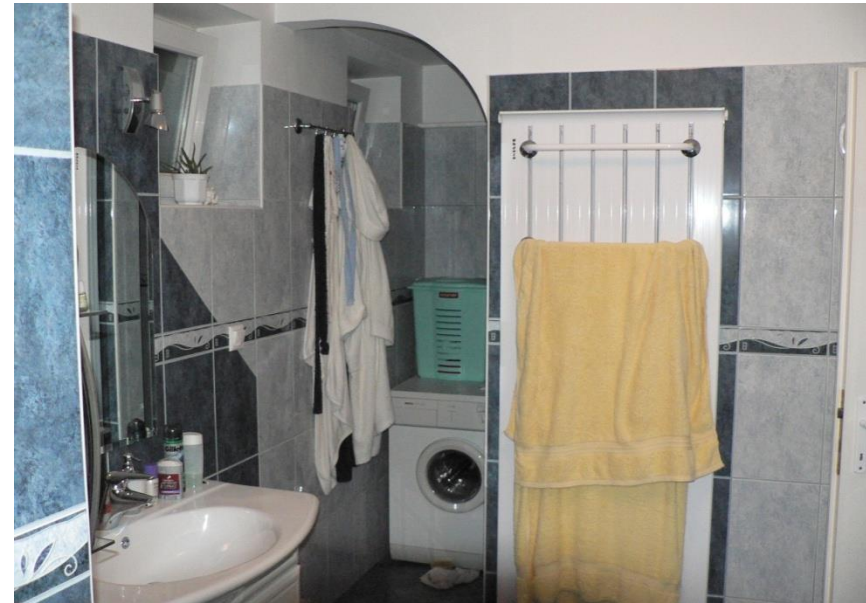
- A tetőtéri fürdőszobában, külön falrészsel leválasztva (mosóhelyiség) található a „B” tip. gázkazán melegvíztárolóval (alapterület: 15 m<sup>3</sup>) A konyha ajtaja az esemény bekövetkeztekor feltehetőleg nyitott állapotban volt, így légtér kapcsolat keletkezett a fürdőszoba és a konyha között.
- A nagy teljesítményű páraelszívó üzemeltetése során visszaszívhatta az égésterméket.
- A fürdőszobában 3 db fokozott légzáró kivitelű ablak található (60x60 cm).
- Beépítésre került a kazán üzemelési légterébe 1 db. légbeeresztő zsalu.

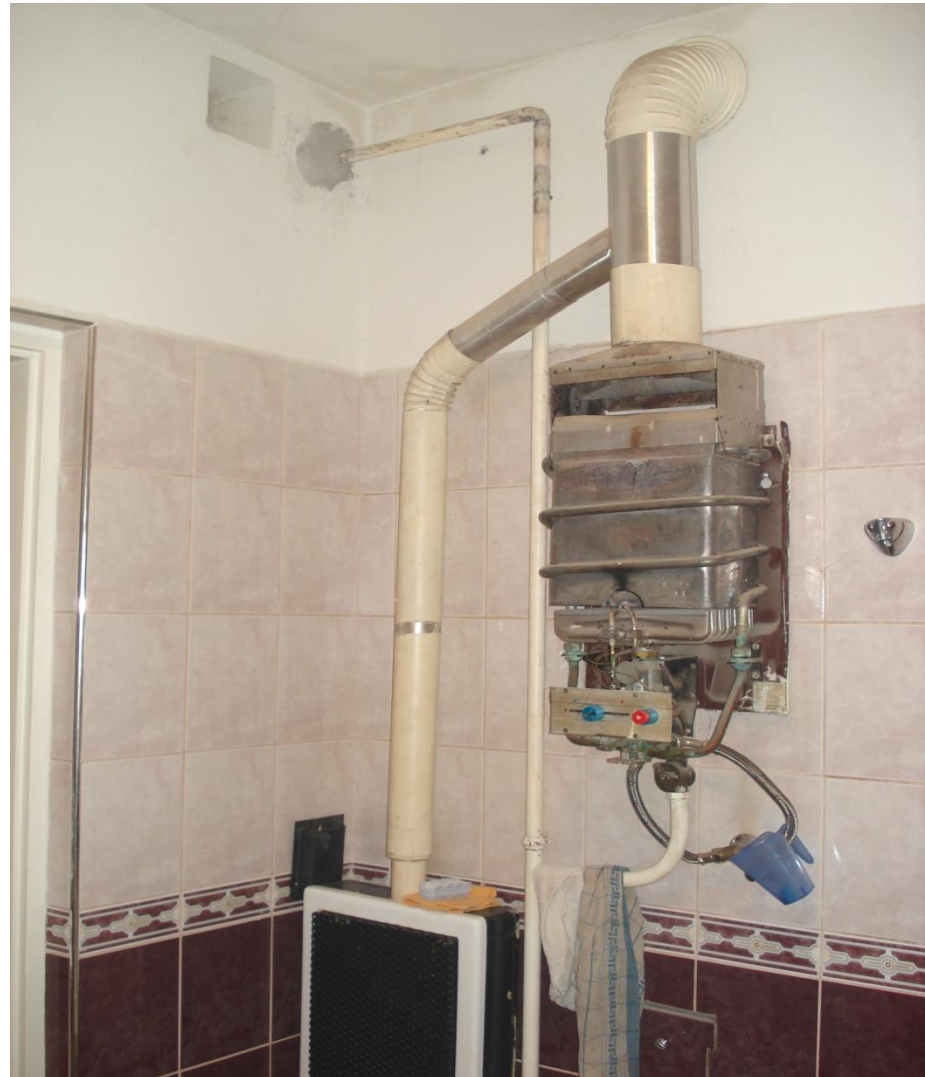
- A V4 tip. vízmelegítő hőcserélő lamellái elszennyeződtek, ill. szétégtek, az égéstermék nem tudott eltávozni a füstelvezetőn ill. a kéményen keresztül, így felgyülemlt a fürdőszobában, mely feltehetőleg a CO mérgezéshez vezetett.

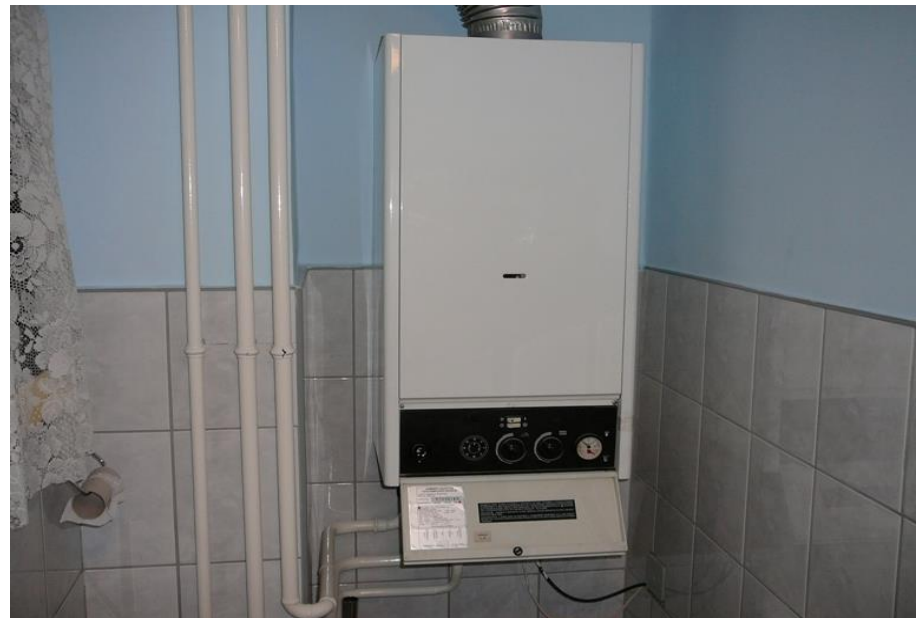
- 2004. évben a lakásban építészeti átalakításokat hajtottak végre, a folyosót beépítették, az ajtót megszüntették, a légellátási viszonyokat megváltoztatták, a kombi gázkészüléket engedély nélkül a 6,5 lm<sup>3</sup>-es WC-be helyezték át.
- A nyílászárókat az átalakítás során fokozott légzáró kivitelűre cserélték.
- Az átalakítás következtében a WC-be helyezett kombi készülék részére nem építettek be légbeeresztő elemet, a helyiségben nem volt biztosított az égési és szellőző levegő megfelelő mennyisége.

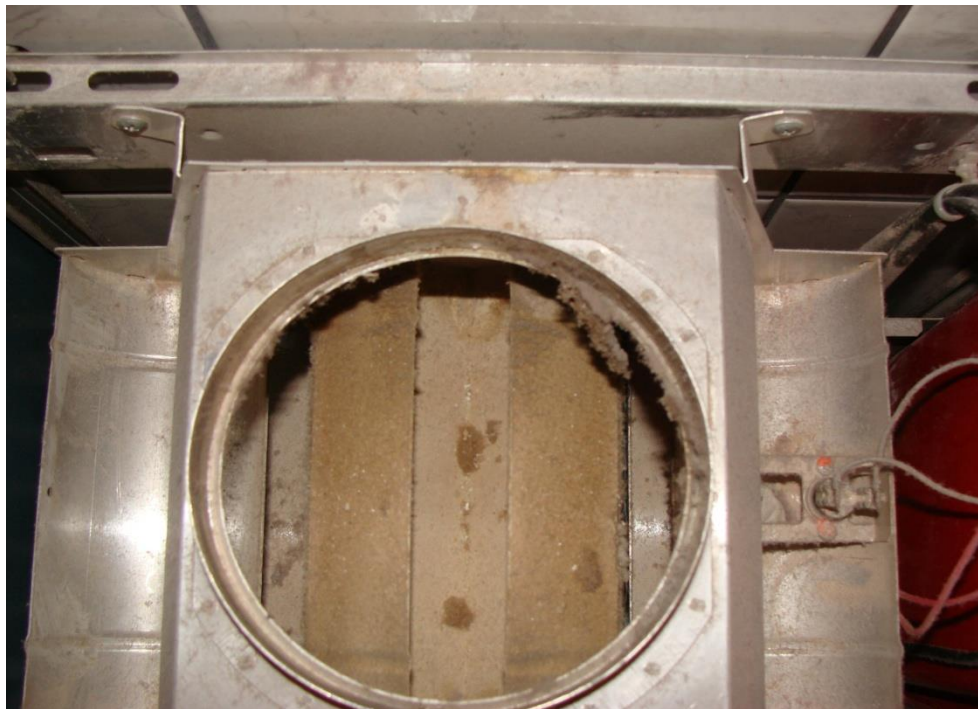
- A kombi gázkazán hőcserélőjének lamellái elszennyeződtek, feltételezhető az égéstermék nem tudott teljes egészében eltávozni a füstcsöveken ill. a kéményen keresztül. Az égéstermék távozásának feltételeit tovább rontotta a konyhai páraelszívó működése. A fenti tényezők együttes jelenléte vezetett vélhetően a baleset kialakulásához.

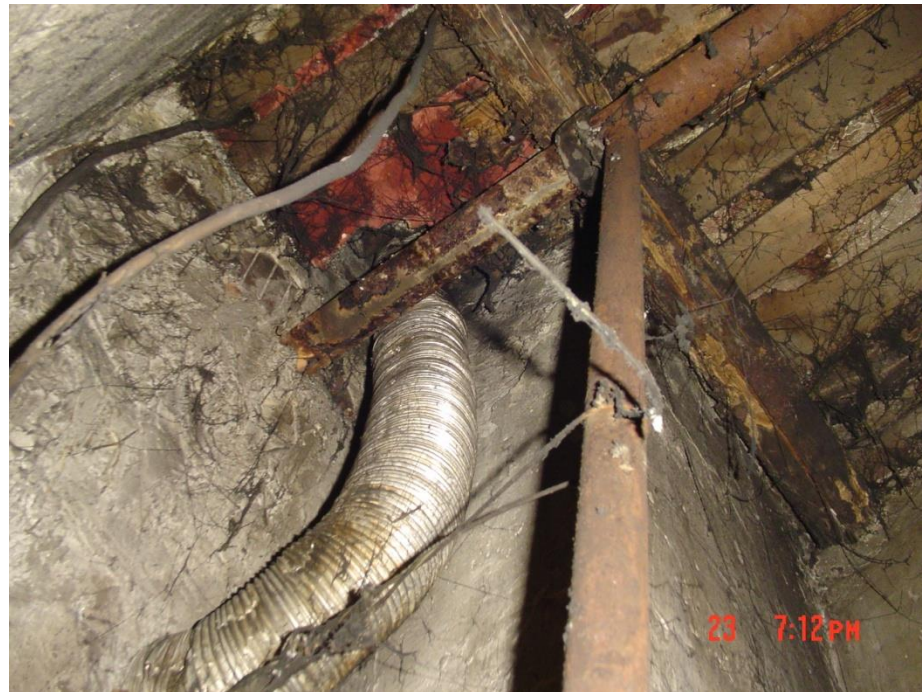
- A „D” terv szerint 1986-ban a KG-25 tip. gázkazánt egy 14x20-as falazott kéménybe kötötték. Időközben ezt a falazott kéményt egy vegyes tüzelésű kazán üzemeltetésére és bekötésére használták fel. A gázkazán füstcső elvezetését úgy oldották meg, hogy az Ø 130-as átmérőjű spírócsövön keresztül a kazánház tetőfödémén és a padláson át kivezették a tető fölé (kéménybekötés nélkül).

- Időközben a szobában elhelyeztek egy GF-40 K tip. gázkonvektort, melynek a füstcső elvezetését úgy oldották meg, hogy bekötötték a vegyes tüzelésű kazán kéményébe (így a vegyes tüzelésű kazán és a gázkonvektor egy kéménybe dolgozott).

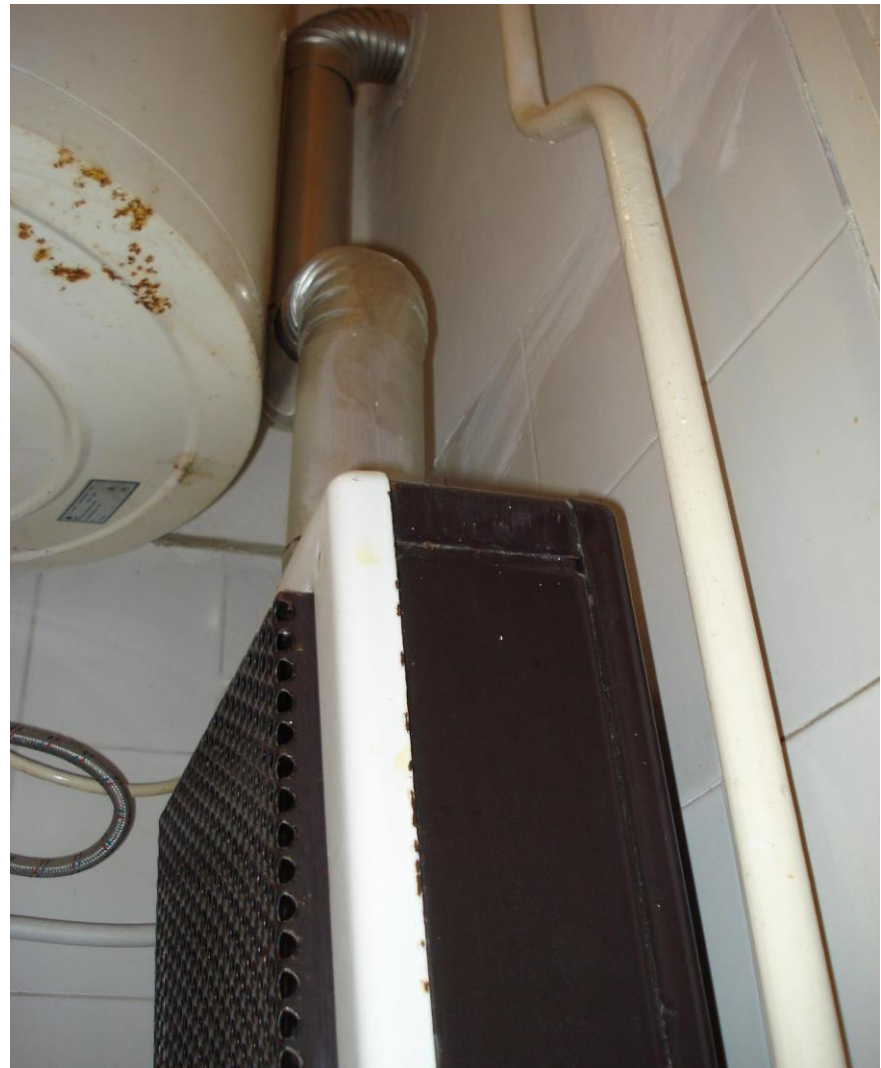
- Ebben az esetben egy  $V=10,1$  m<sup>3</sup>-es helyiségbe terveztek egy F30 tip. fali hőszugárzót, összeszellőztetés nélkül, a szabadba nyíló ablak felülete 0,77 m<sup>2</sup>.
- Későbbiek folyamán valamelyik albérlő – a tulajdonos elmondása alapján – szabálytalanul beépítette a Calor II. feli fűtőt és a konyhába egy Delton 4 tip. gáztűzhelyet. A fali fűtőt szabálytalanul, 3 db 90°-os iránytörésű könyökkel kötötték be, mely fölé és a füstcső elé egy villanybojlert építettek be.

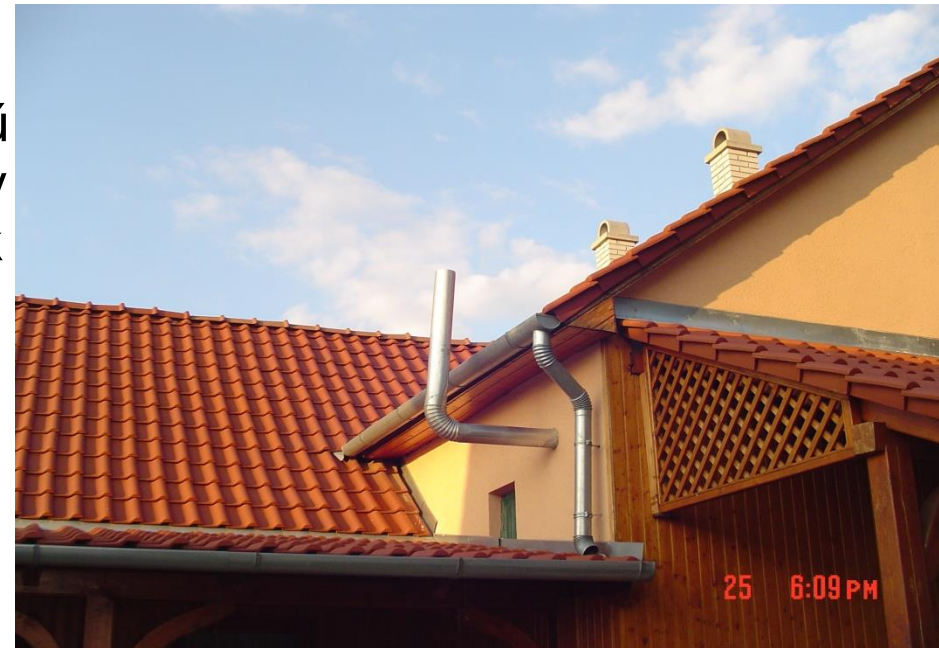
- Az épület felújítása a közelmúltban fejeződött be. Elvégezték a külső szigetelést és a külső nyílászárókat 2008. évben fokozott légzáró kivitelűre cserélték.
- A fürdőszobában lévő nyílt égésterű vízmelegítő füstgáz-elvezetését úgy oldották meg, hogy a falon átdugtak egy alumínium csövet és a homlokzaton egy könyökkel függőlegesen felvezették.
- Feltehetőleg a szabálytalan szerelés és füstgáz-elvezetés, a fokozott légzáró kivitelű nyílászárók beépítése (a nem megfelelő mennyiségű égési és szellőző levegő) vezetett a baleset kialakulásához.

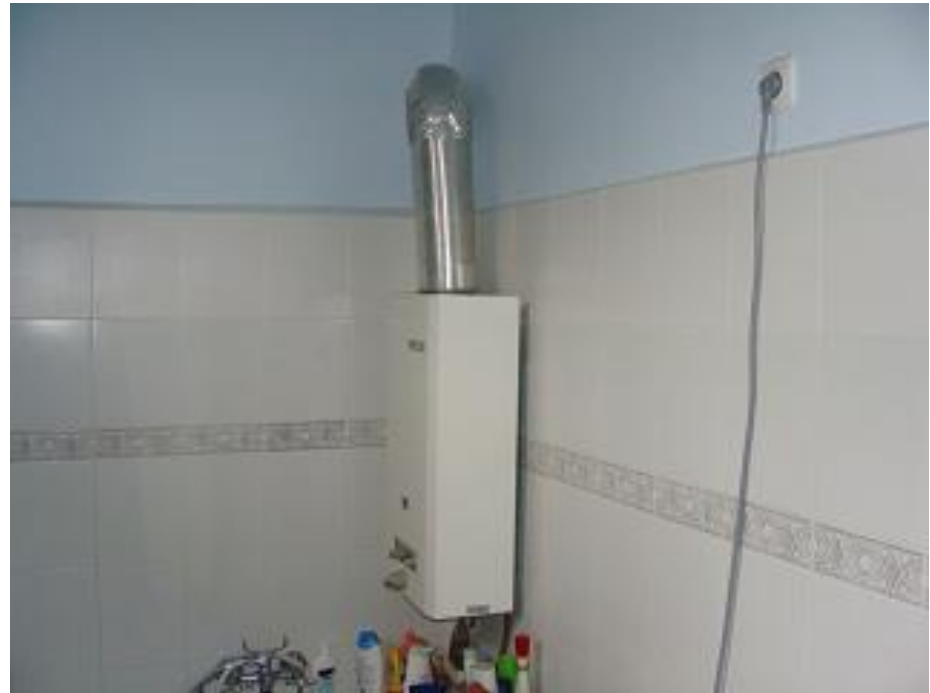
- A kiviteli tervben a tervező előírta a konyhába 150 cm<sup>2</sup> keresztmetszetű szellőző rács beépítését (szabadtér felé). A beépítés nem történt meg, szemle időpontjában nem lelhető fel.
- A fogyasztó elmondása alapján, korábban gázszerelő vállalkozó engedéllyel rendelkező kisiparos cserélte le a vízmelegítőt
- Sem a rendszeres kéményseprő, sem pedig a készülékek karbantartására vonatkozólag, a fogyasztó információval nem tudott szolgálni.
- A konyhában egy Karancs tip. gáztűzhely található, mely felett egy szabadba kivezetett, nagy teljesítményű páraelszívó üzemelt.
- A füstcső eltávolítását követően és a deflektor szemrevételezése során megállapították, hogy nagy mennyiségű bontási, vakolási törmelék található a deflektorban és a terelőlamellákban, továbbá a becsatlakozási füstcsíp belóg a kűrtőbe

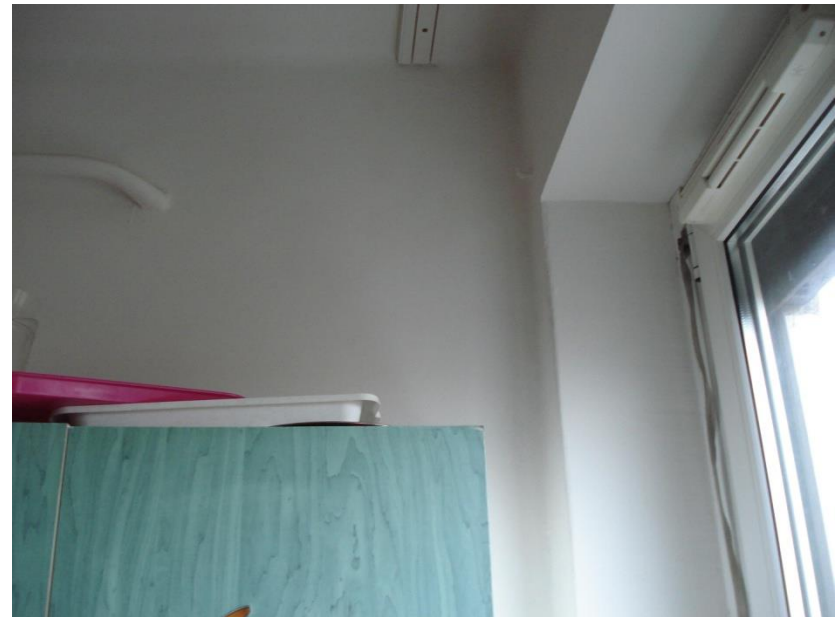
- Önkormányzati finanszírozásban az utcafronti ablakokat fokozott légzáró kivitelűre cserélték. A nyílászáró cserék elvégzéséhez szükséges szellőző levegő ellátástervet egy Tervező Kft. készítette el
- A tulajdonos kb. 2 hete kicseréltette a nem utcafronti szoba ablakait légzáró kivitelűre, ahol 1 db cserépkályha üzemel Héra 3 tip. gázégővel.
- Légbeeresztő elemet, vagy szellőzőrácsot nem építette be.
- A bejárati ajtót PURFIX szigetelő csíkkal letömítették.

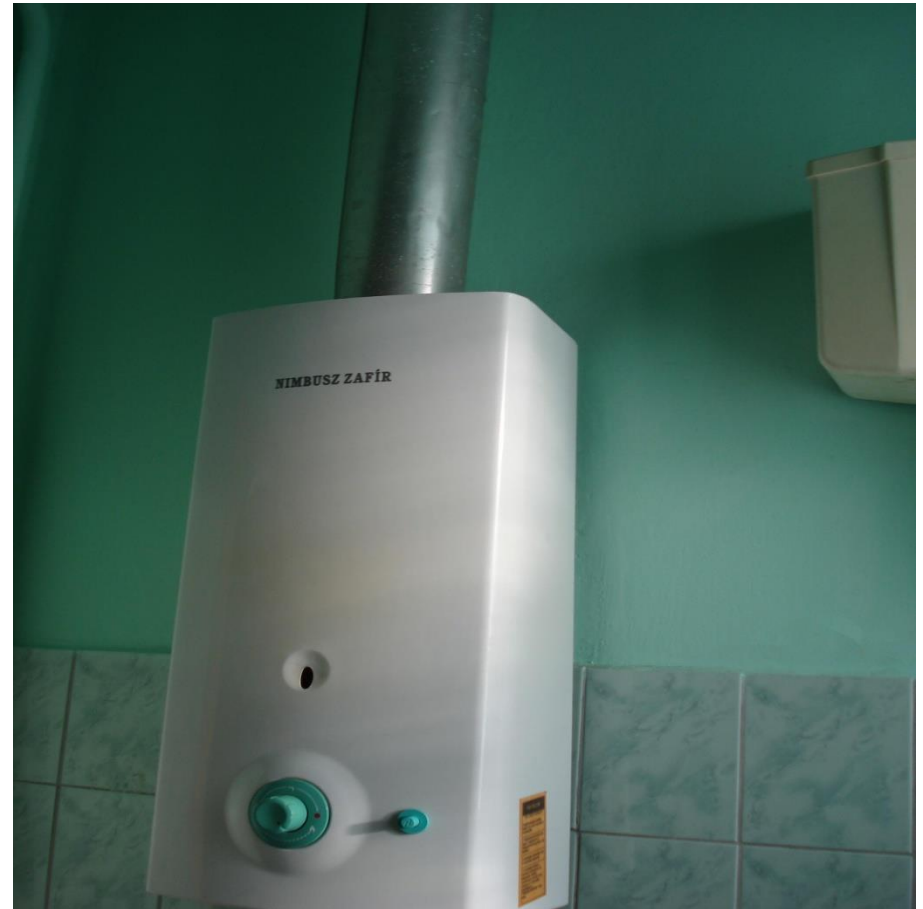
- Két hete a lakás összes nyílászáróját, sajátkezüleg – tömítő szalaggal szigetelték.
- A rendelkezésünkre álló kivitelezési tervhez képes, építészeti átalakítások is történtek : konyha – étkező került kialakításra és a két nagyszoba helyett 3 szobát alakítottak ki, ezáltal ajtók kerültek megszüntetésre ill. beépítésre.
- A baleset bekövetkeztéhez – feltehetőleg – az utólagos szigetelés, az építészeti átalakítások következtében nem megfelelően kialakított légellátási viszonyok vezettek.

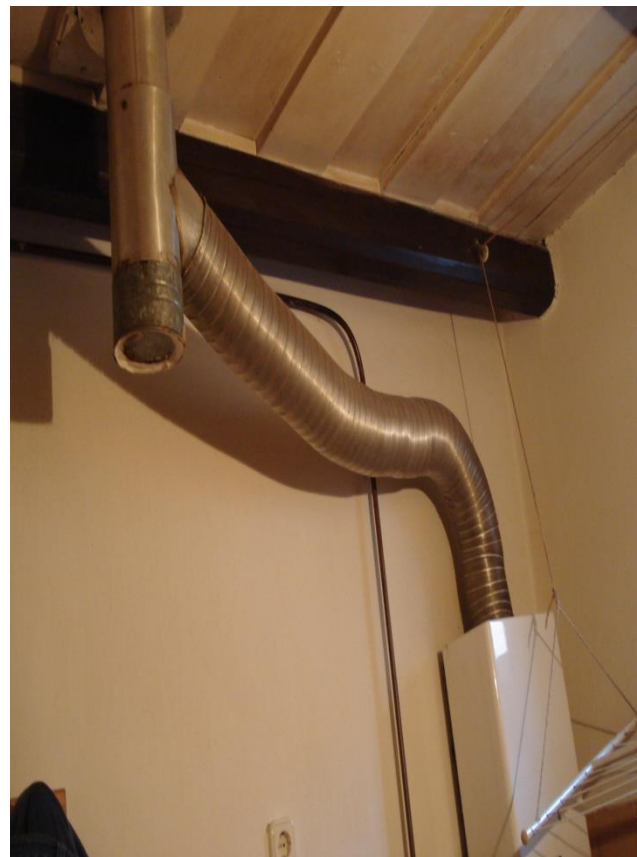
- A tulajdonos elmondása alapján, a fürdőszobában egy saját kezűleg épített kéménybe (amelyet a tető fölé kivezetett Ø130-as átmérőjű alumínium összeillesztett csődarabokból építettek) bekötött átfolyós vízmelegítő üzemelt (szintén a tulajdonos volt a kivitelezője, kb. 1992-ben).
- A fürdőben, a vízmelegítőn kívül, üzemelt egy másik kéménybe kötött készülék is (GF30 kéményes gázkonvektor).
- A konyhában lévő T4-es gáztűzhelyt lecserélték egy másik gáztűzhelyre, a „D” tervtől eltérően egy másik falra helyezték. A tűzhely fölé egy szabadba kivezetett, nagy teljesítményű páraelszívót építettek (a tulajdonos elmondása szerint itt is ő végezte el a kivitelezést). A baleset időpontjában a tűhelyet és a fölötte elhelyezett páraelszívót üzemszerűen használták.

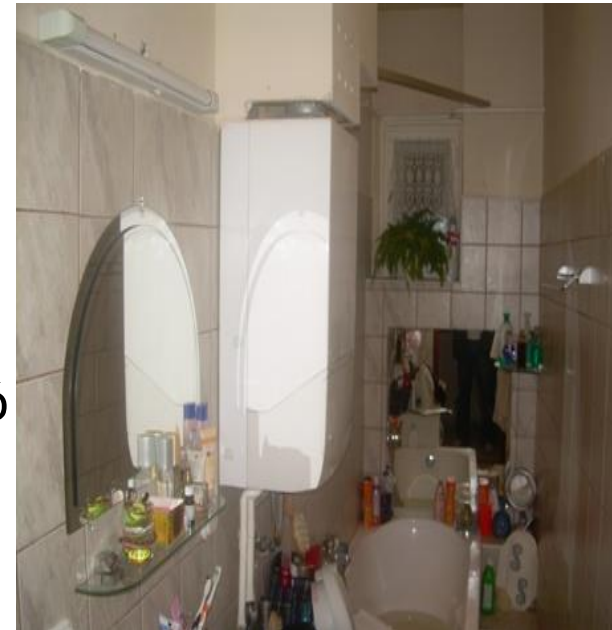
- Az előszobát az étkező-nappalival, valamint a konyhával (az előszobai ajtó leszerelésével) egy légterűvé tették. A fürdőszobai 2 db 150 cm<sup>2</sup>-es szellőző rácst kisebbre kb. 2 x 110 cm<sup>2</sup>-re cserélték.
- A konyhában a tűzhely fölé (max. 500 m<sup>3</sup>/h teljesítményű) páraelszívót építettek.
- A nyílászáróba légbeeresztő elem nem került beépítésre.
- A baleset időpontjában egy nyílt égésterű kandalló is üzemelt.
- A helyszíni szemlét lefolytató készenléti szolgálat tagjai működési próbát tartottak, a kombi gázkészülék beindításával, 3 perc elteltével a CO mérőműszer 35 ppm érték felett riasztott. A páraelszívó beindítását követően szinte azonnal elérte az 51 ppm értéket, ezt követően a gázkészülék és a páraelszívó leállításra került, a lakást átszellőztették.
