# Tanulságos esetek és balesetek

***Gázláng Mérnökiroda Kft. Szege***

# Gázrobbanás, gáztűz szabálytalan szerelés miatt

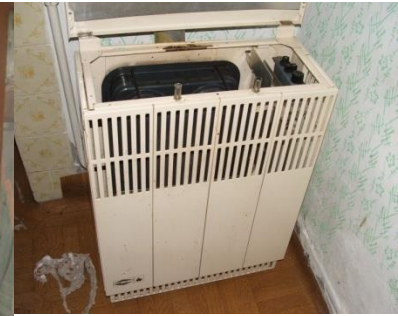
A robbanás a melléképületben következett be, ahol 1 db Karancs 3P tip. gáztűzhely és 1 db GF 215 tip. kéményes konvektor van felszerelve. A konvektoron a készülékarmatúra bekötőcsöve repedt a roppantógyűrűs hollandernél, itt erős szivárgás tapasztalható. A rendelkezésre álló információk alapján nem állapítható meg, teljes bizonyossággal, hogy a konvektor a robbanás következtében sérült, vagy az okozta a robbanást.

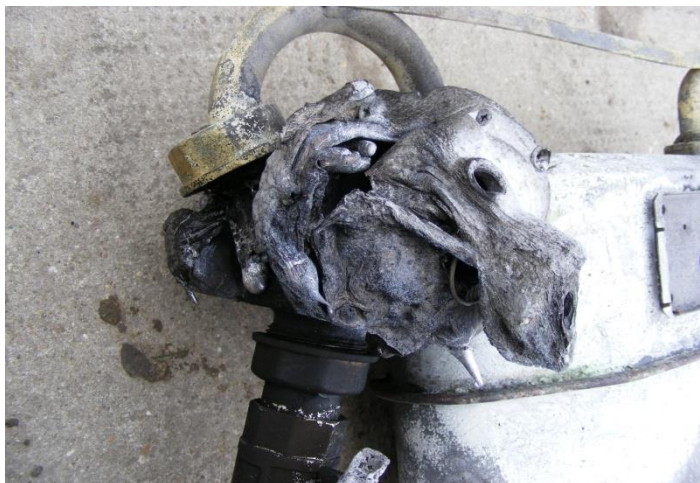
- KHS-3,5 AS tip. nyomákszabályozó begyulladt
- A nyomákszabályozó alatt a műanyag szeméttároló edény is kiégett.

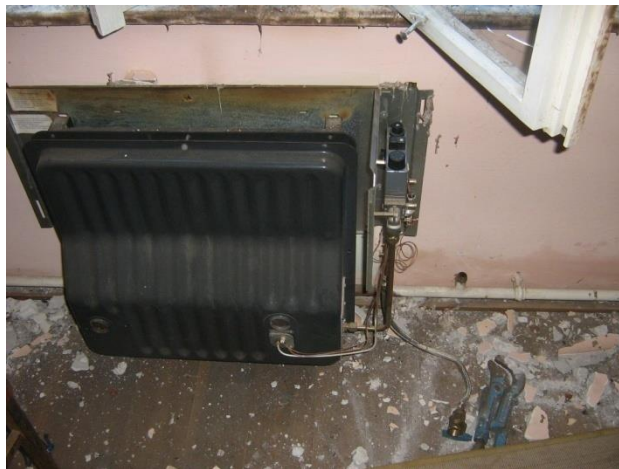
- A kis szobában található F8.50 tip. parapet gázkonvektor  $\frac{1}{2}$ "-os készülék elzáró csapját a csőből kihajtották, így a földgáz szabadon áramolhatott a lakásba, miután a lakás feltelt, ismeretlen gyújtóforrás berobbantotta.

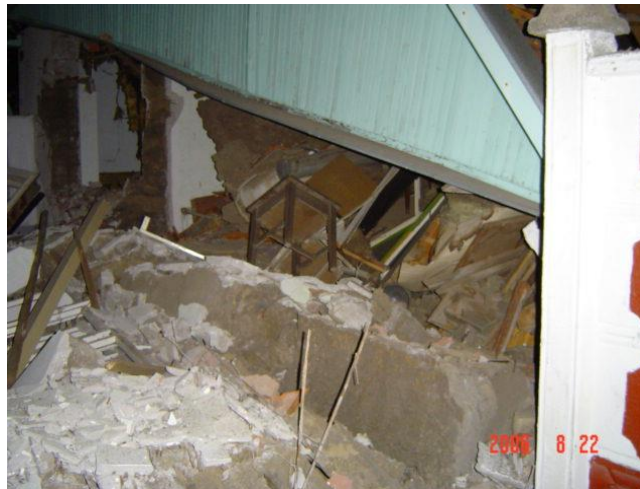
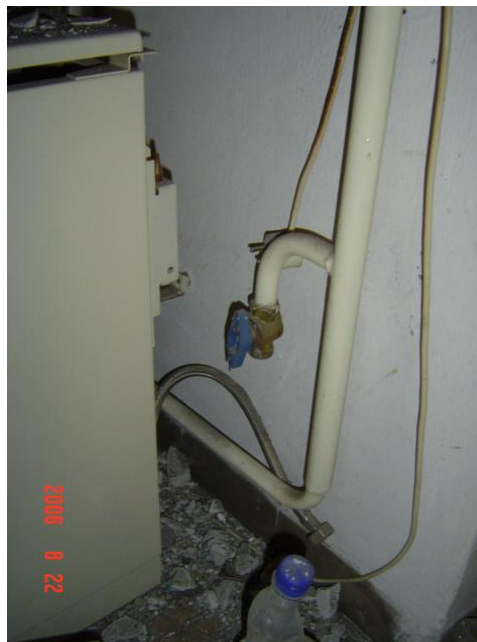
- A detonáció a ház utcai és szomszéd felőli falát teljesen kidöntötte, a tetőt leemelte. Az udvar felőli falból a nyílászárók kiszakadtak, gyakorlatilag a ház összedőlt.
- A helyszíni szemle és a mellékelt fényképek alapján megállapítható, hogy a tulajdonos a gáztűzhely és az F 8.50 k típusú konvektor, összekötő flexibilis csövet megbontotta öngyilkossági célból. Így a lakás légterébe földgáz került.

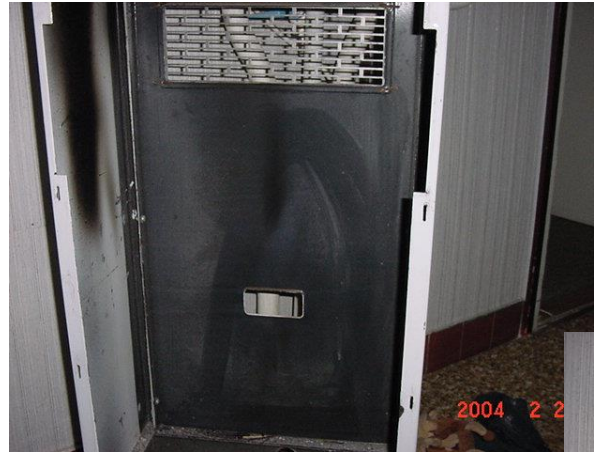
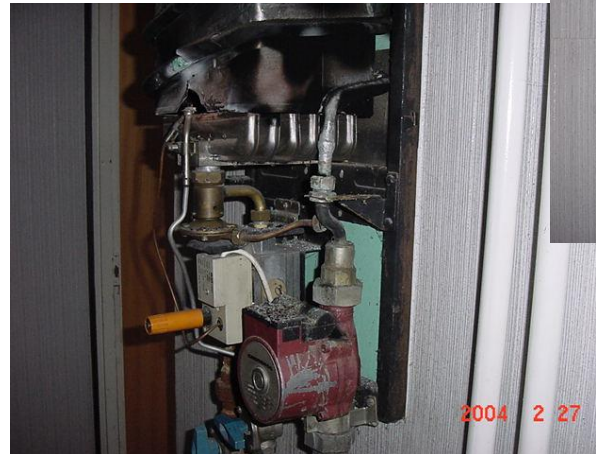
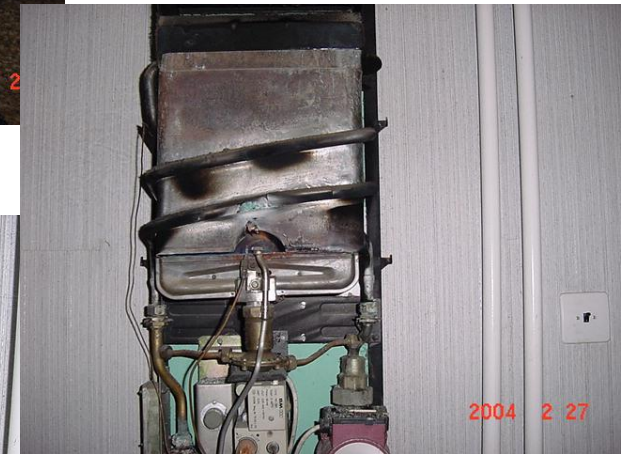
- A ház emeleti előterében üzemelő Termofég-2 falikazán lamellái koromtól és egyéb lerakódástól eltömődtek, ezért a füstgáz a kéménybe távozni nem tudott, hanem a lakás, belső légterébe áramlott és ott CO (szénmonoxid) mérgezést okozott.

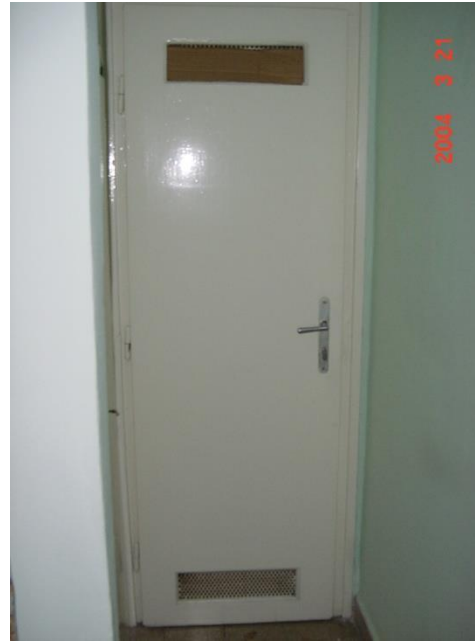
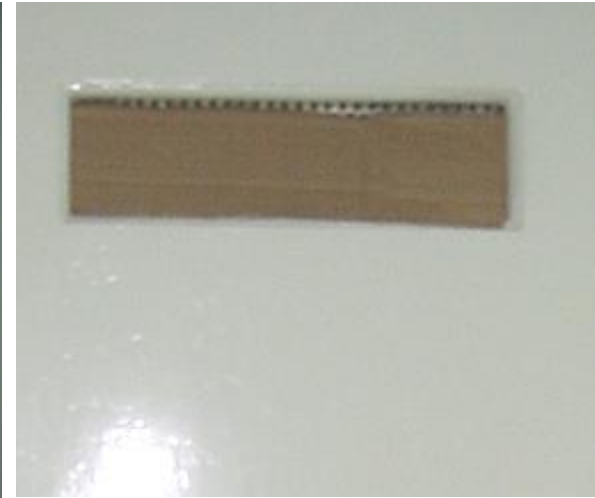
- A fürdőszoba teljesen zárt légterű, az ajtón lévő szellőzőrácsokat – mindkettőt- kartonlappal letakarták (megjegyzés: a képen csak az egyik oldali látszik).
- A helyiség mennyezete alatt található fém szellőzőzsalu félig nyitott állapotban volt.
- A szellőzés elégtelensége, valamint az égéstermék elvezető rendszer valószínűsíthető hibája miatt fellépő oxigénhiány és a légtérben felszaporodott CO okozta a mérgeзést.

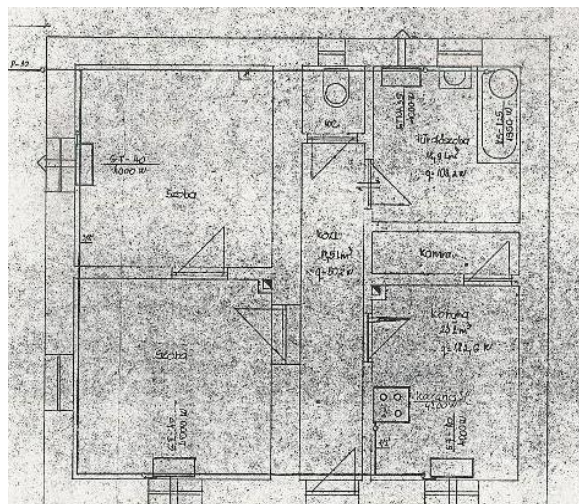
- A szolgálati lakásban az előző bérlők felújítást végeztek el, ekkor cserélték ki az ajtókat és nyílászárókat. A kicserélt fürdőszoba ajtóba a szellőző rácsok már nem kerültek elhelyezésre. A ház mellé ekkor építettek egy zárt garázst, ahova a fürdőszobában levő F813P típusú konvektor kiszellőzik.

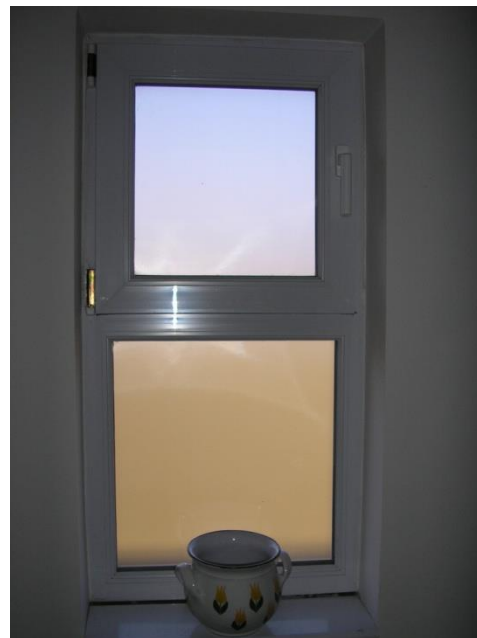
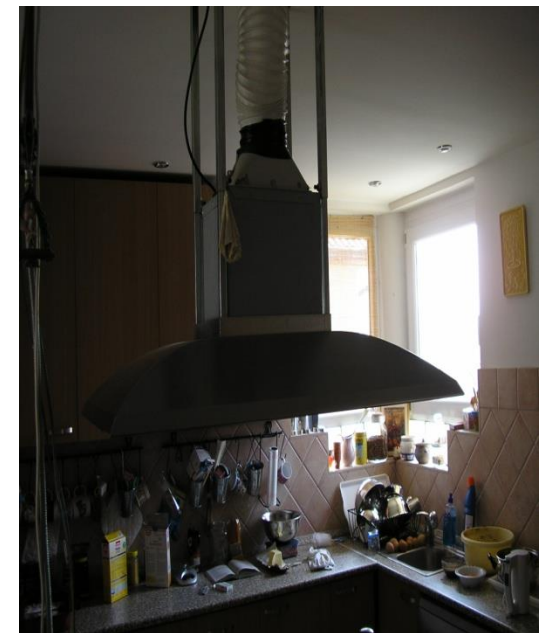
- Családi ház szabadba nyíló nyílászárói fokozott légzáró kivitelűek. A nappalival egy légteret képező konyhában nagy teljesítményű kéménybe kötött páraelszívó van beszerelve. A háztartási helyiség nem fokozott légzárású ajtóval van elválasztva a nappaltól. A háztartási helyiségben 1db. Beretta CIAO 24 tip. gázkazán üzemelt.

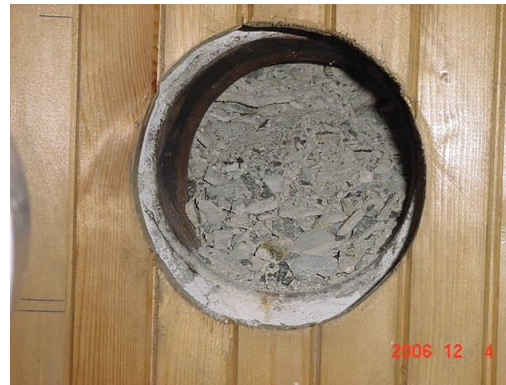
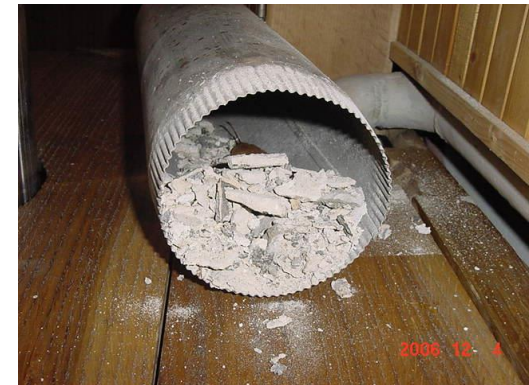
- A tervben feltüntetett légtér-összeszellőztetést nem végezték el, mert a tervtől eltérően, kisebb teljesítményű kazánt szereltek be. A nyomáspróba jegyzőkönyvben szereplő ÉTI-25 gázkazán levegő utánpótlását - a műszaki biztonsági felülvizsgálat idején - megfelelőnek ítélte a műszaki átvevő.
- A kazán kéménye eltömődött malterhulladékkal, és egyéb szeméttel.

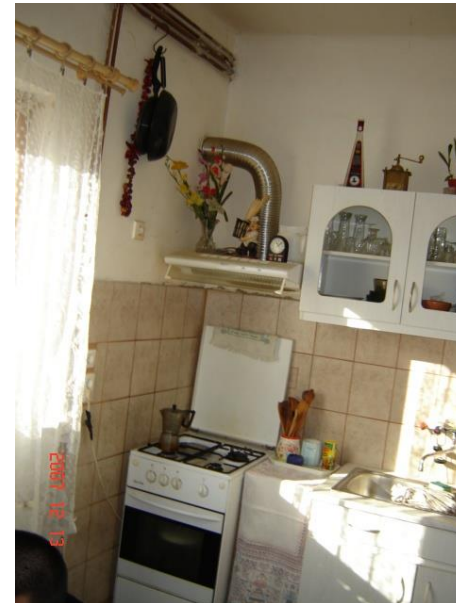
- A lakás belső gázellátását átalakították, amivel amikor a korábbi konvektoros gázfűtés helyett beépítésre került egy Westen Quasar 24 tip. kombi kéményes gázkazán a fürdőszobába, és egy Delton tip. gáztűzhely a konyhába.
- A tűzhely fölé egy nagy teljesítményű, ventilátoros páraelszívót építettek, ami a baleset időpontjában nem üzemelt.

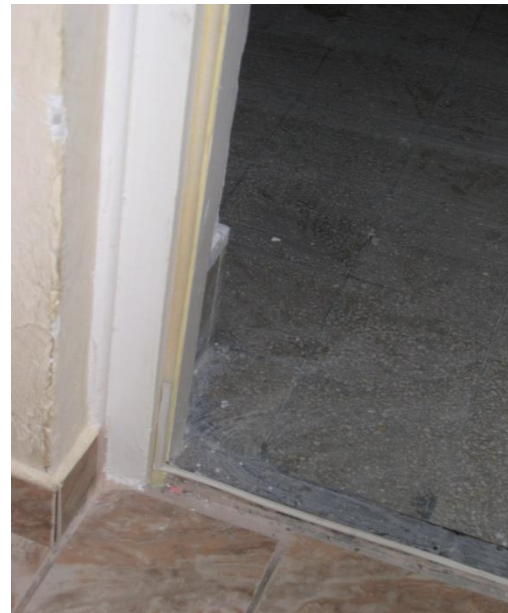
- A lakásban az elmúlt időszakban – még mindig folyamatban lévő – átalakításokat kezdtek. A nyílászárókat - ablakokat – fokozott légzáró kivitelűre cserélték. A bejárati ajtót gumi-habszivacs szigeteléssel légzáró kivitelűvé tették.
- A fürdőszoba kb. 13-15 m<sup>3</sup>, ablak nélküli, az ajtó az előtér-nappaliba nyílik. Az alsó szellőző rácsot egy mosógéppel eltorlaszolták. A fürdőszobában nem biztosított a megfelelő égési – szellőző levegő mennyisége.

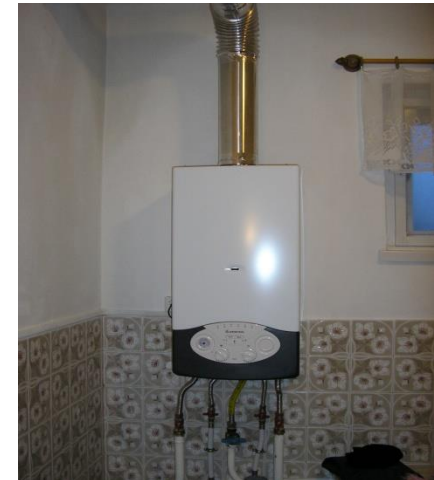
- A fogyasztói rendszert átalakították, a gázkazánt áthelyezték a fürdőszobába. A kivitelező személye nem ismert. A fürdőszoba kb.  $19 \text{ m}^3$ , melyen 1 db felső szellőzőrács az előtérbe szellőzik.
- A tulajdonos elmondása szerint kb. másfél hónapja cserélt gázkazánt. A fürdőben egy Ariston tip. gázkazán található, a gázszerelő személye nem ismert.
- A kémény kb. 6 m magas, amely nem emelkedik a tetőgerinc fölé.
- A kéményseprő szakvélemény nincs
- Az áthelyezés miatt a gázberendezés légellátása nem megfelelő. a keletkezett égéstermék elvezetésének megfelelősége nincs igazolva, a kéménymagasság feltehetőleg alacsony.

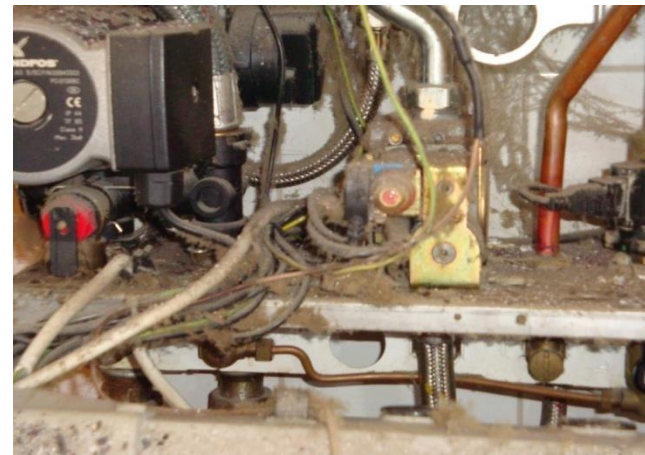
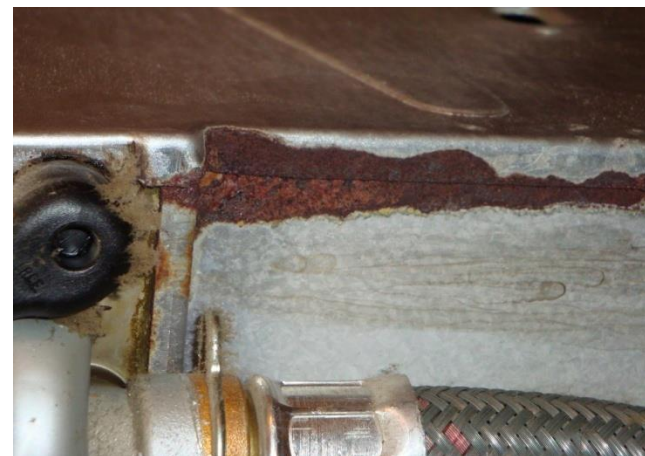
- A gázkazán rendkívül rossz műszaki állapotban volt. Az alján lévő levegő beáramlási nyílások és a hőcserélő porral eltömődve, a hőcserélő megfeketedve, szétégtve.
- 2005. 03. 11-én, a készüléken található feljegyzés szerint, érzékelő szonda cserét (feltehetőleg szerelő által) végeztek. Sem a fogyasztónak, sem a tulajdonosnak nincs információja egyéb készülék felülvizsgálatról.
- A visszaáramlás érzékelő az eset bekövetkeztekor (feltételezhetően) nem működött.
- Feltehetőleg a gázkazán rendkívül elhanyagolt állapota, a karbantartás hiánya vezetett a baleset bekövetkezéséhez. Az elégtelen égés következtében a lakótérbe visszaáramlott füstgáz okozta a CO-mérgezést.
